Morten Gøthche, Mathilde Højrup og Thomas Højrup marts 2011.

## Skibsbunden

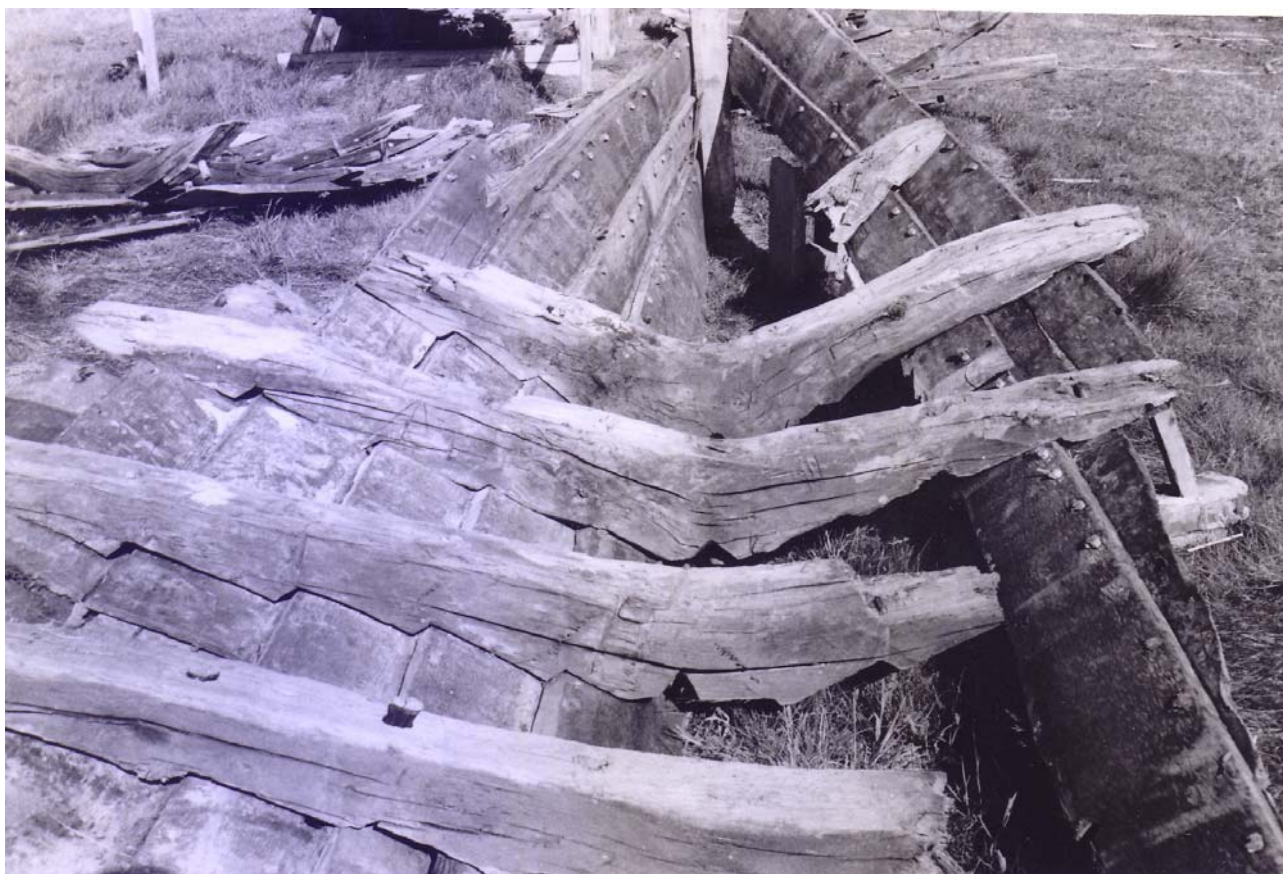
Her ses sandsporene i bundstokkene på Pedersbæks vrug.

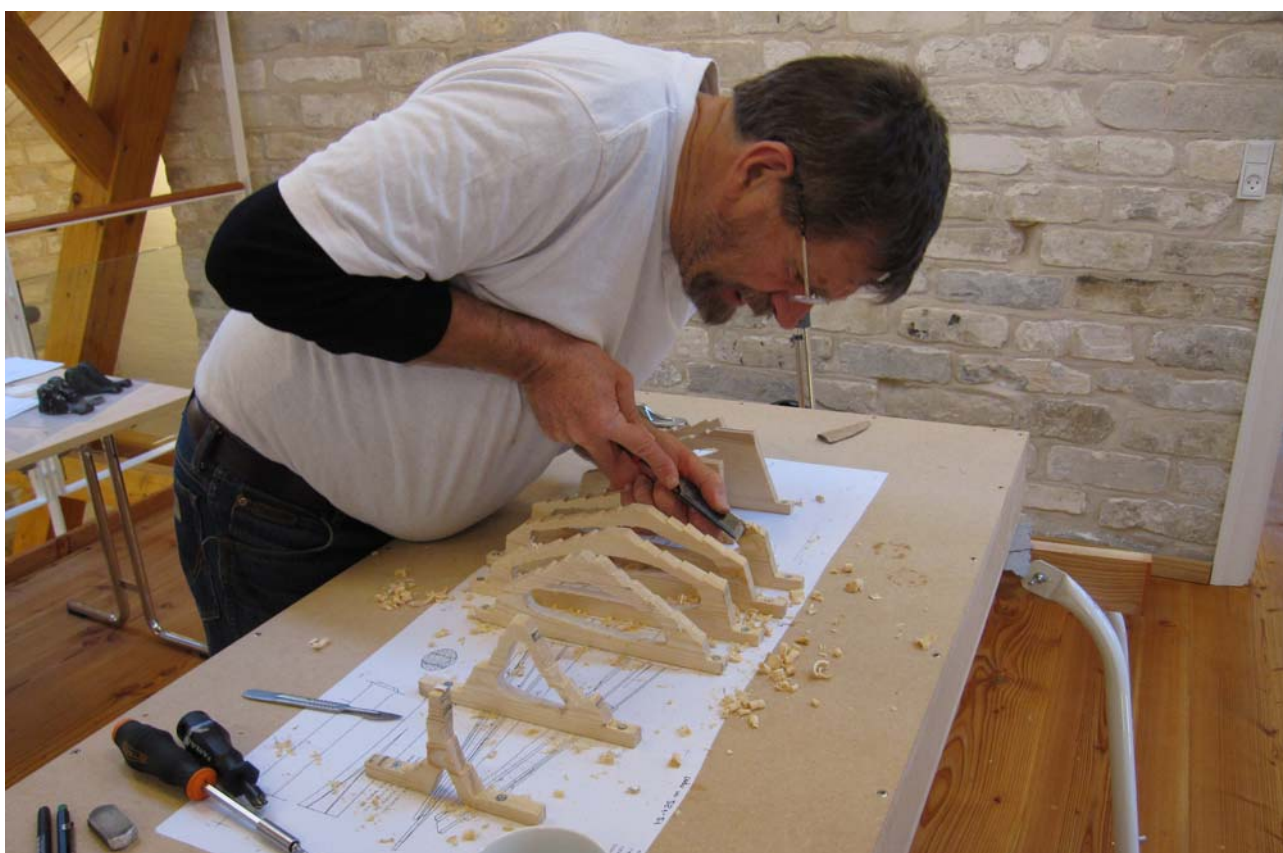
De mange tværsnit i agterskibets nederste vrugdel angiver skudens slip agter, da de kan forbindes hen over kølen, som desværre ikke er fundet. Her stikkes deres anlægsflader til efter at være skruet vinkelret på plads i forhold til opmålingens basislinie.

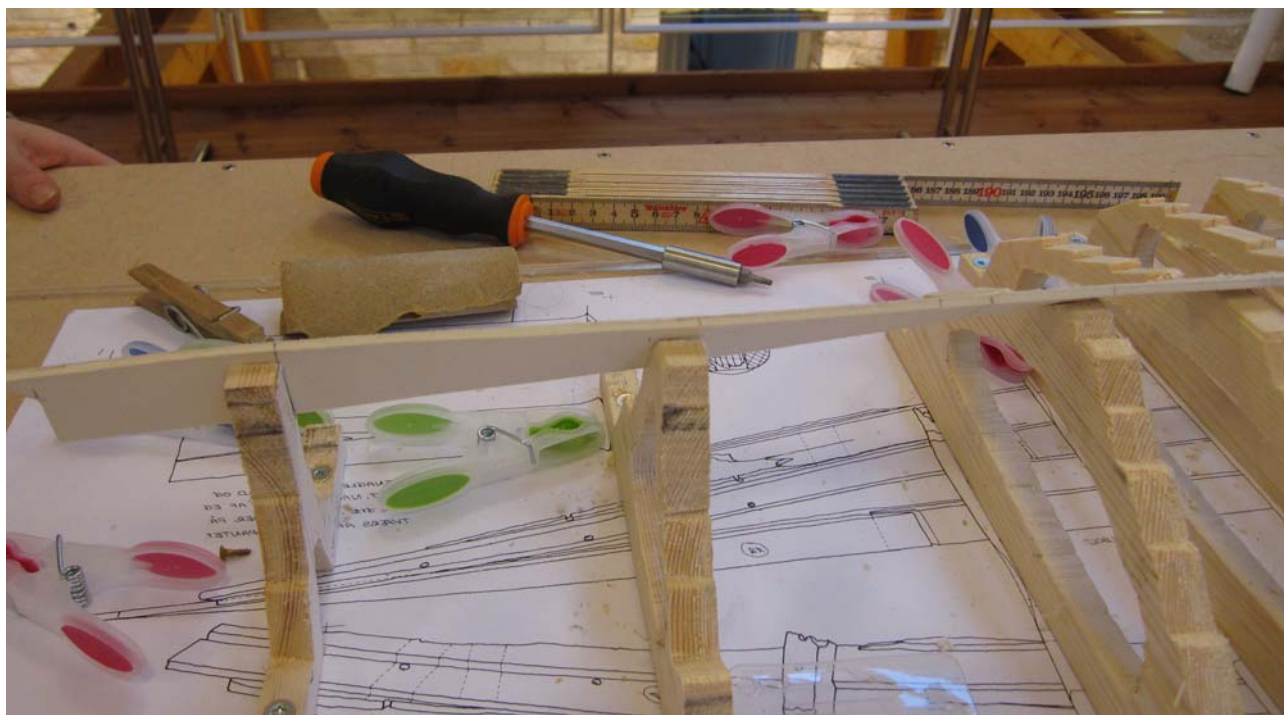
*Kølbordet står nærmest lodret et godt stykke ind under skuden.*

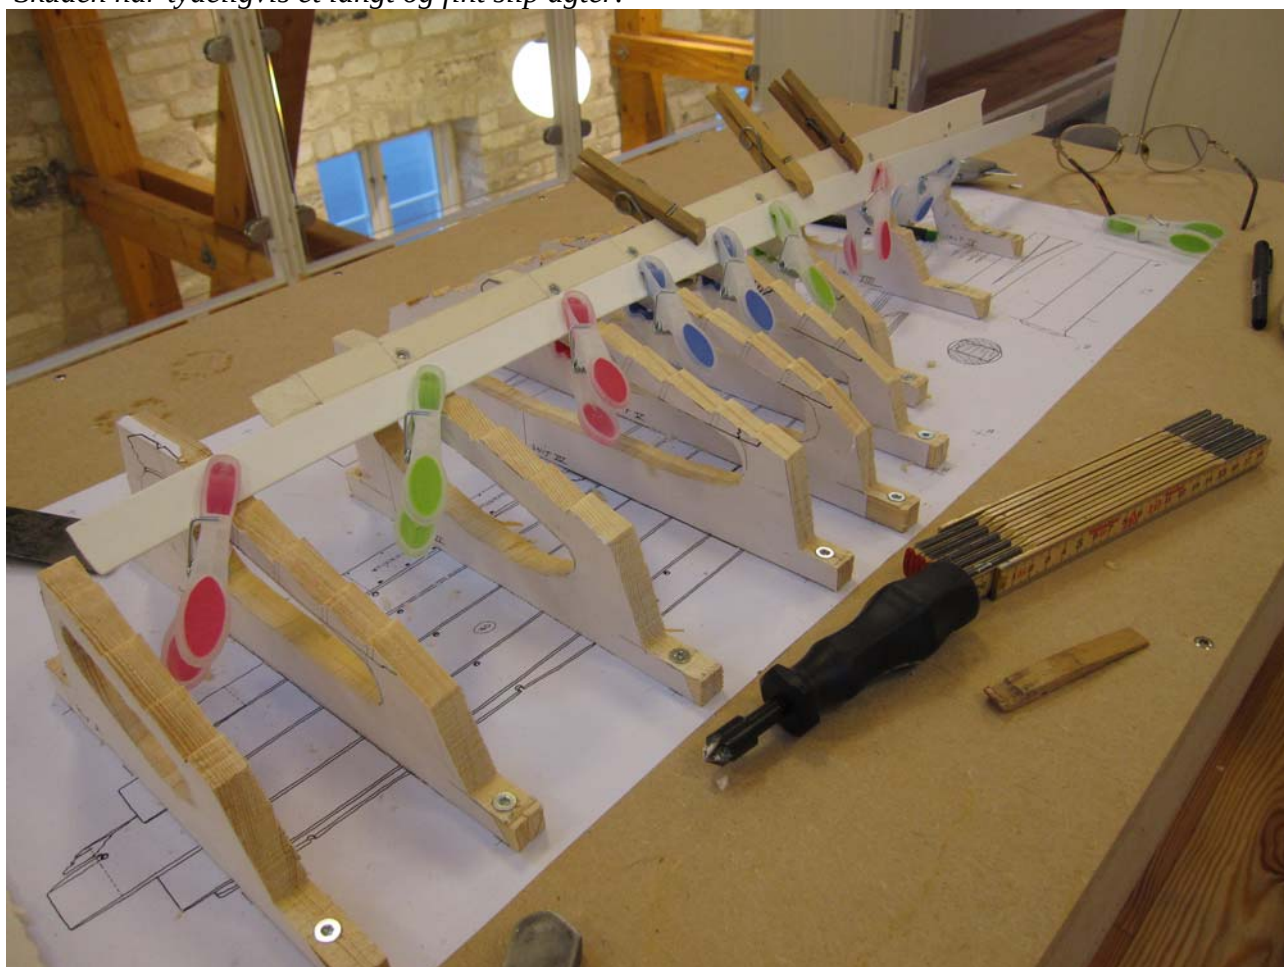
*Rien til næste bord bekræfter en skrogbygning, der skærer agter og bærer længere fremme i skibet.*

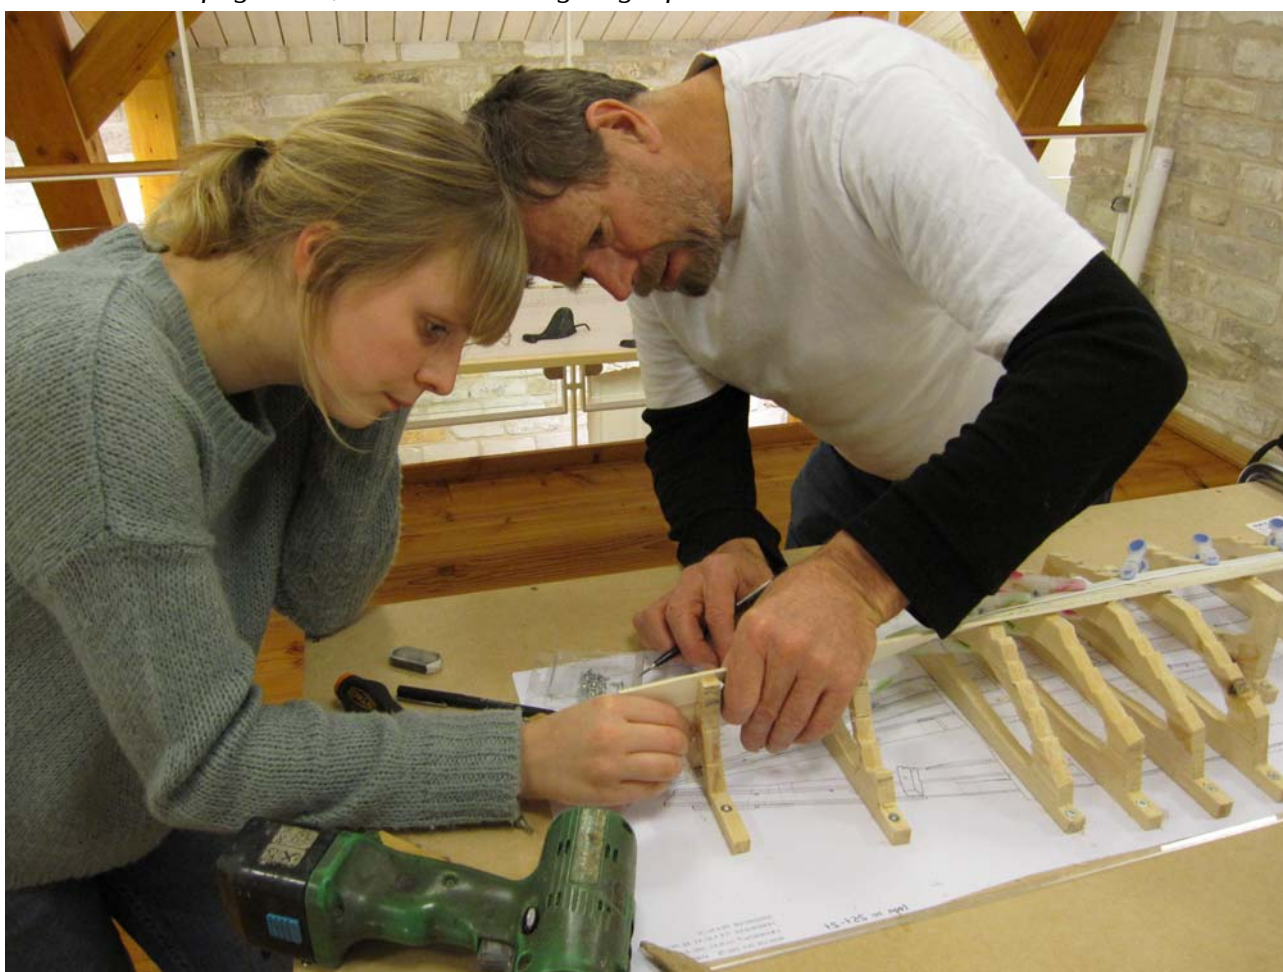
*Agterskibets vragdel har bevaret meget af sin formgivning i det sammennaglede bordforløb, der her genopstår i tredimensionel modelform.*

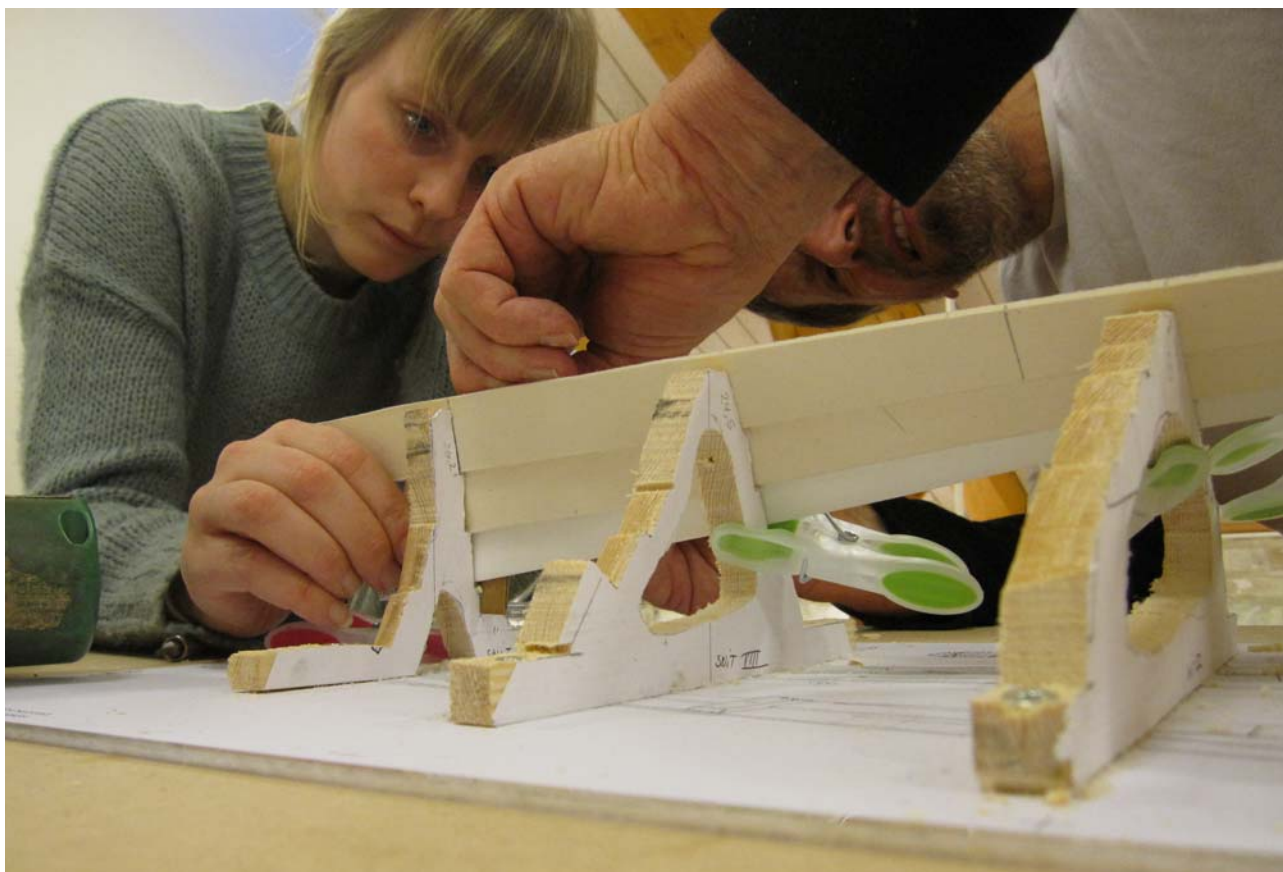
*Selv tredje bord står lodret i agterskibet.*

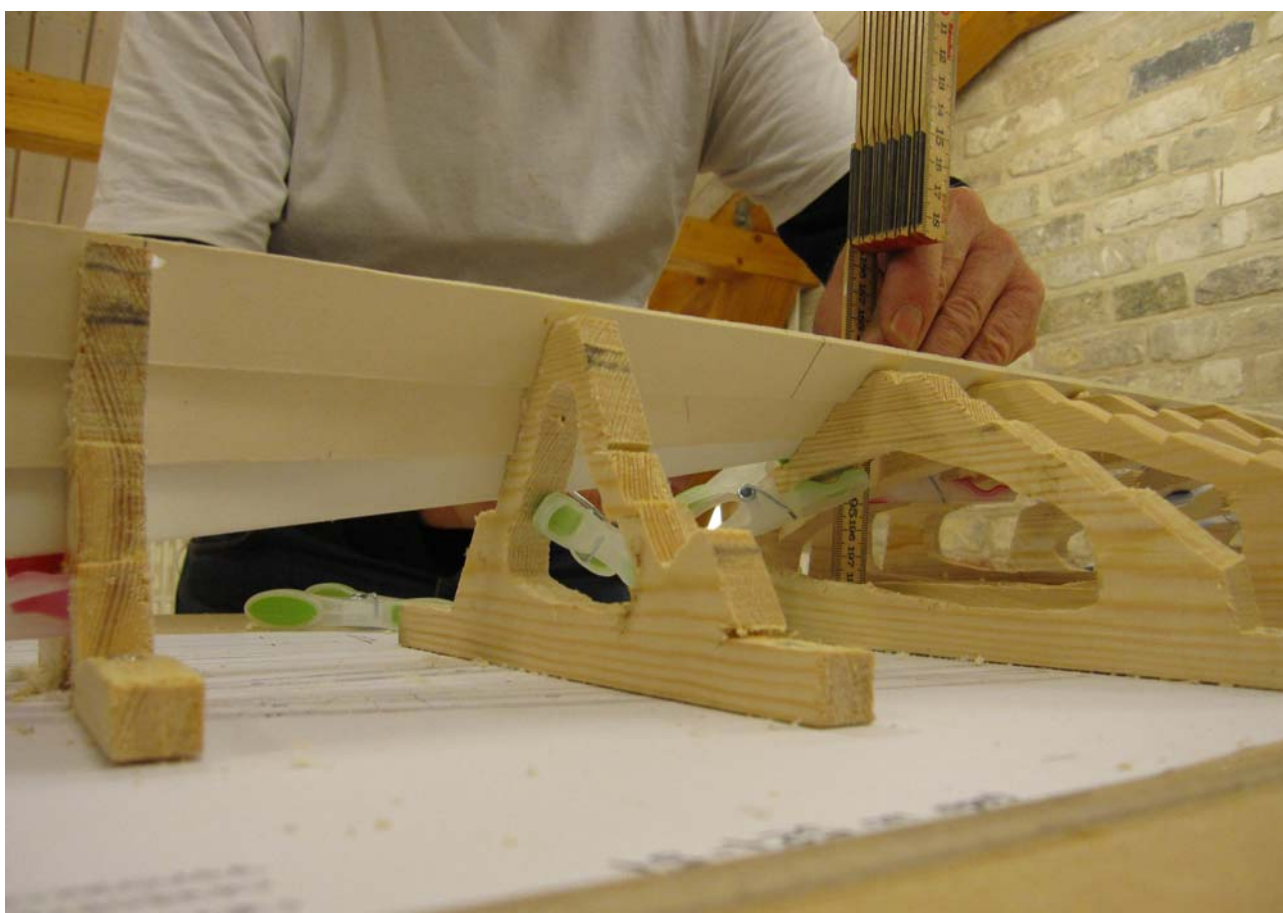
*Hvor der på strandingspladsen i Klim blev målt ned til vragdelene, bliver de samme afstande i 1:10 nu målt op fra byggebeddingen til gendannelse af vragdelene.*

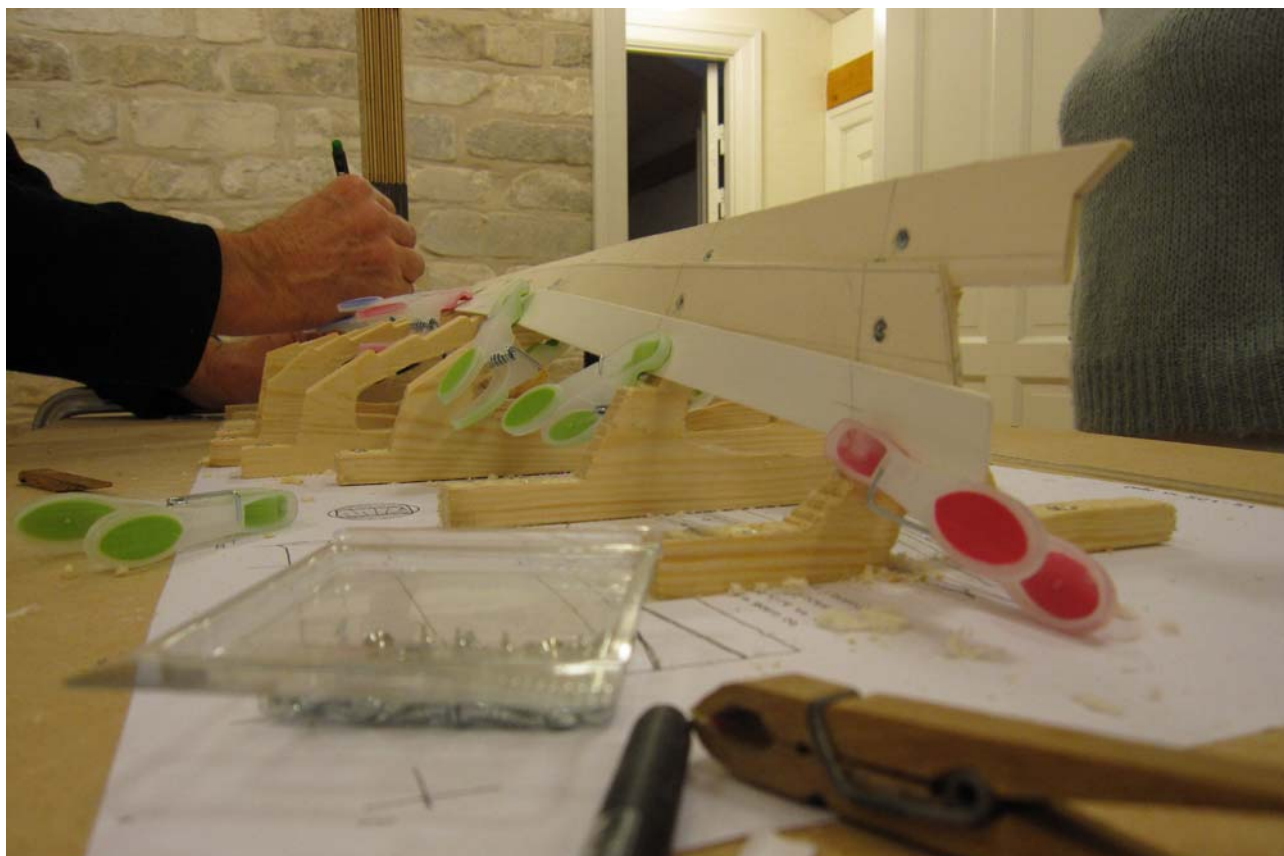
*Målene tjekkes, og agterskibet tegner sig.*

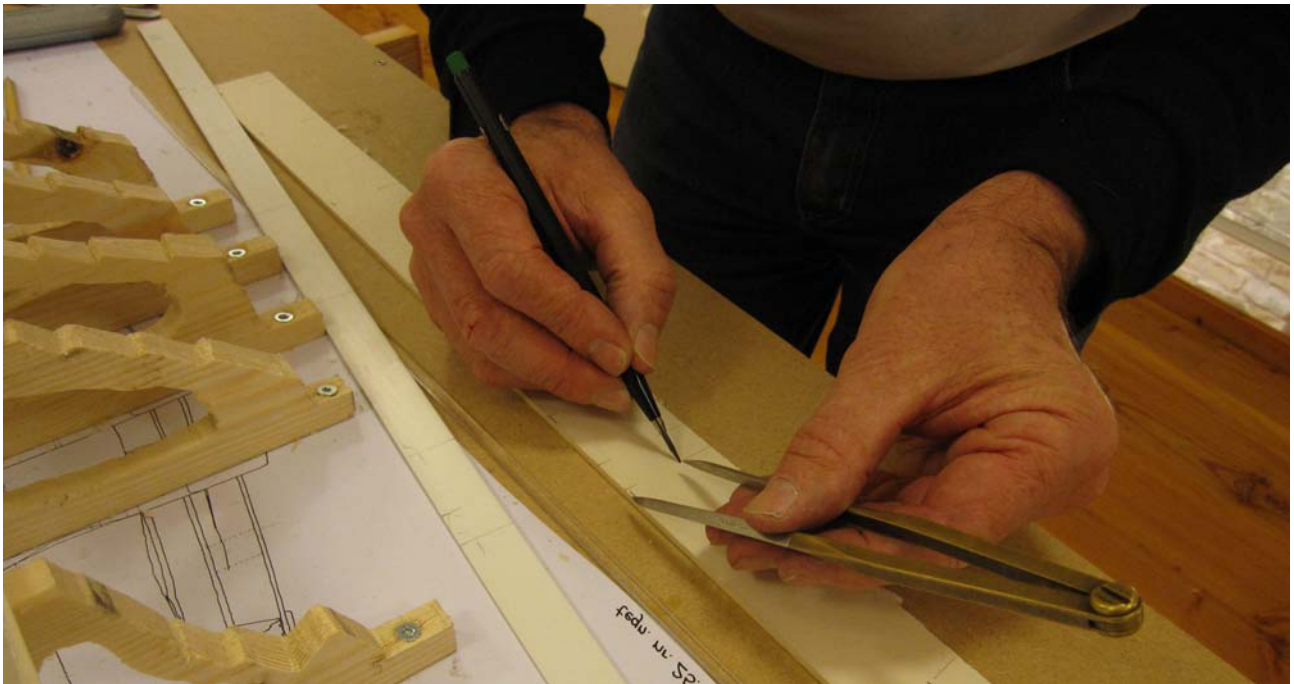
*... overføres med passeren.*

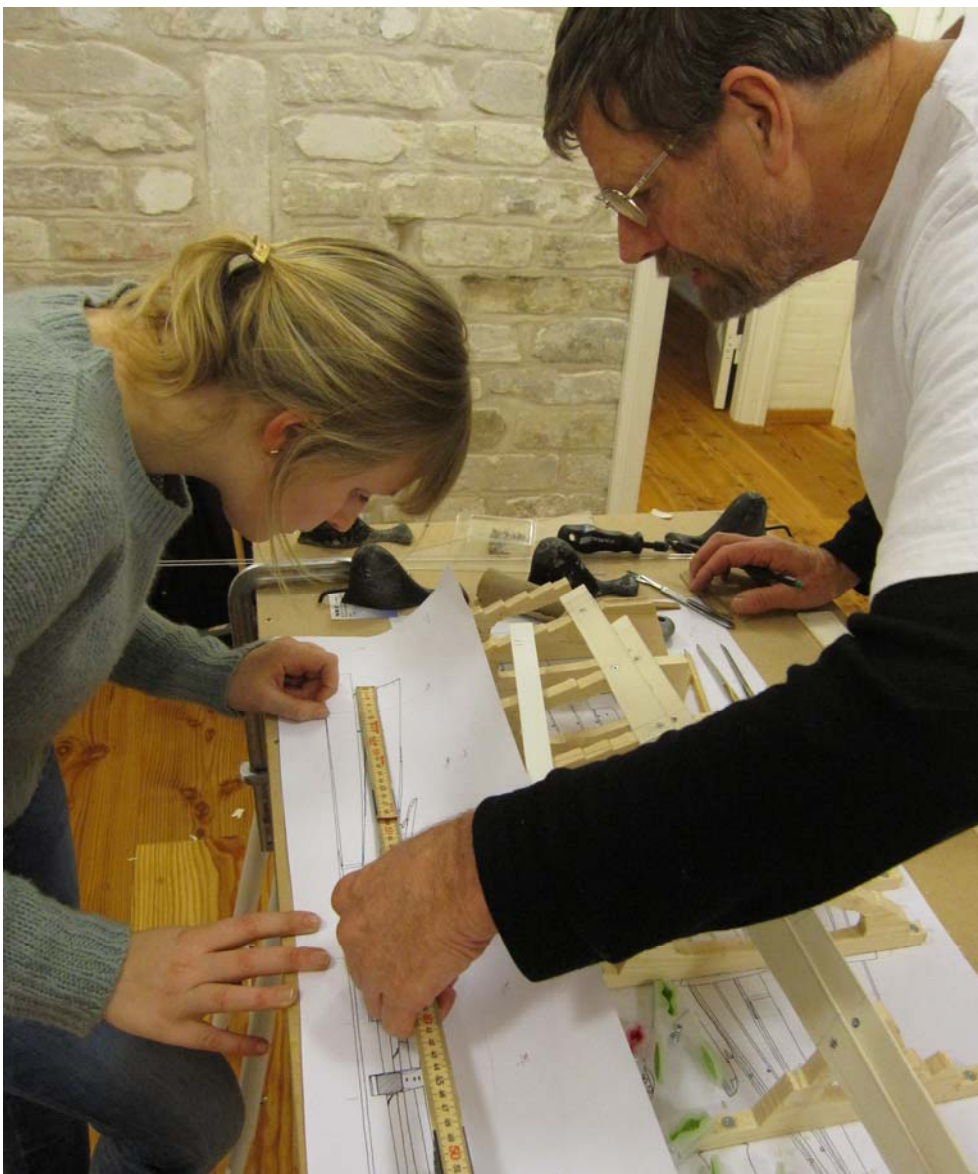
*Fordi der ingen bevarede bundstokke er ude agter, er det ekstra vigtigt at genskabe bordets facon med omhyggelige mål i længde og bredde.*

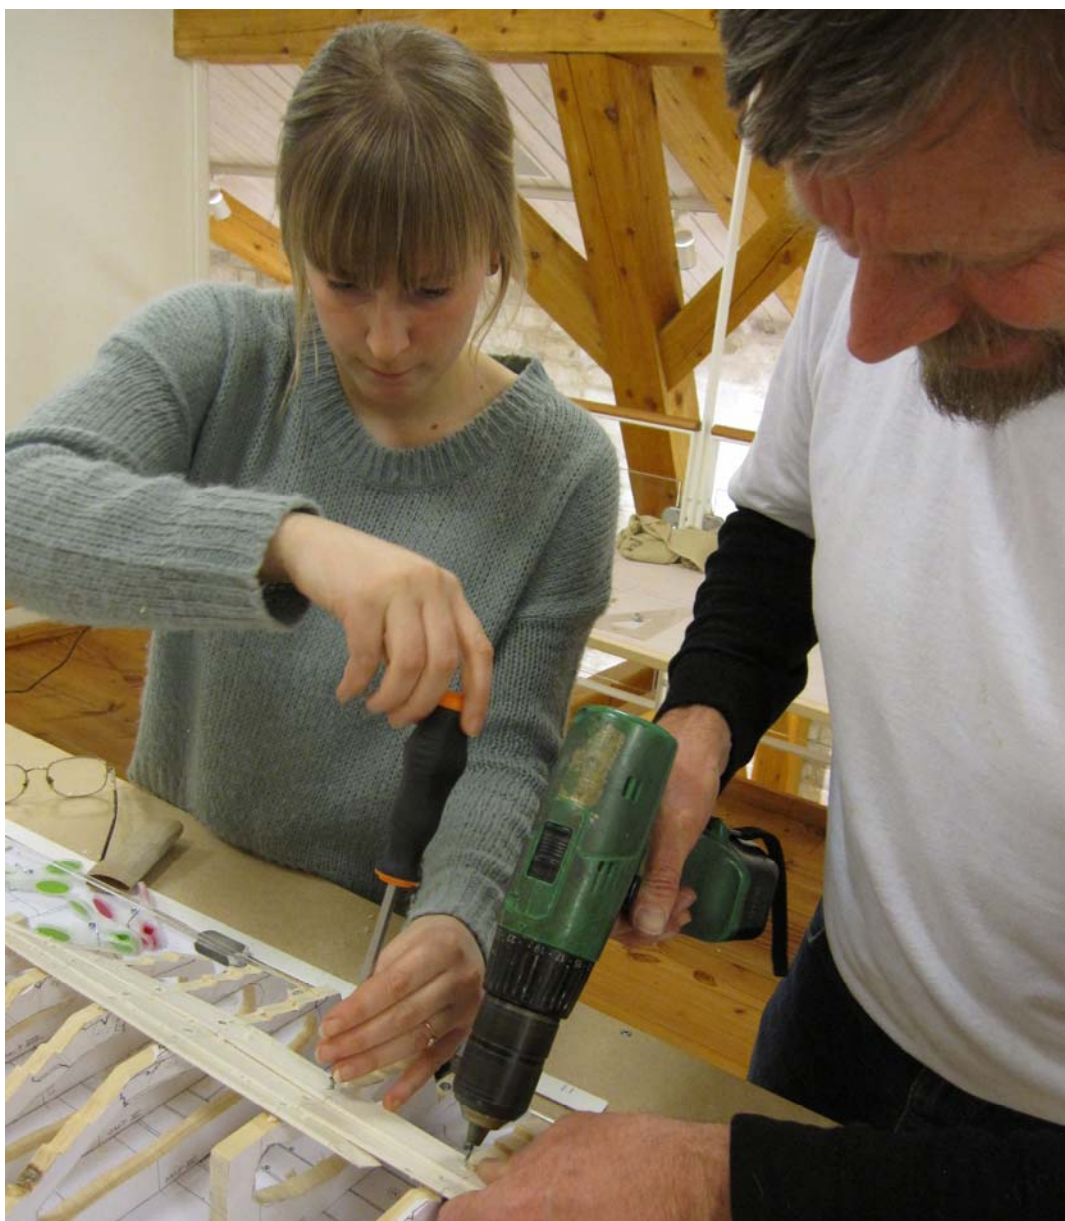
Tredje bord  
skrues på  
tværsnitsska-  
belonerne.

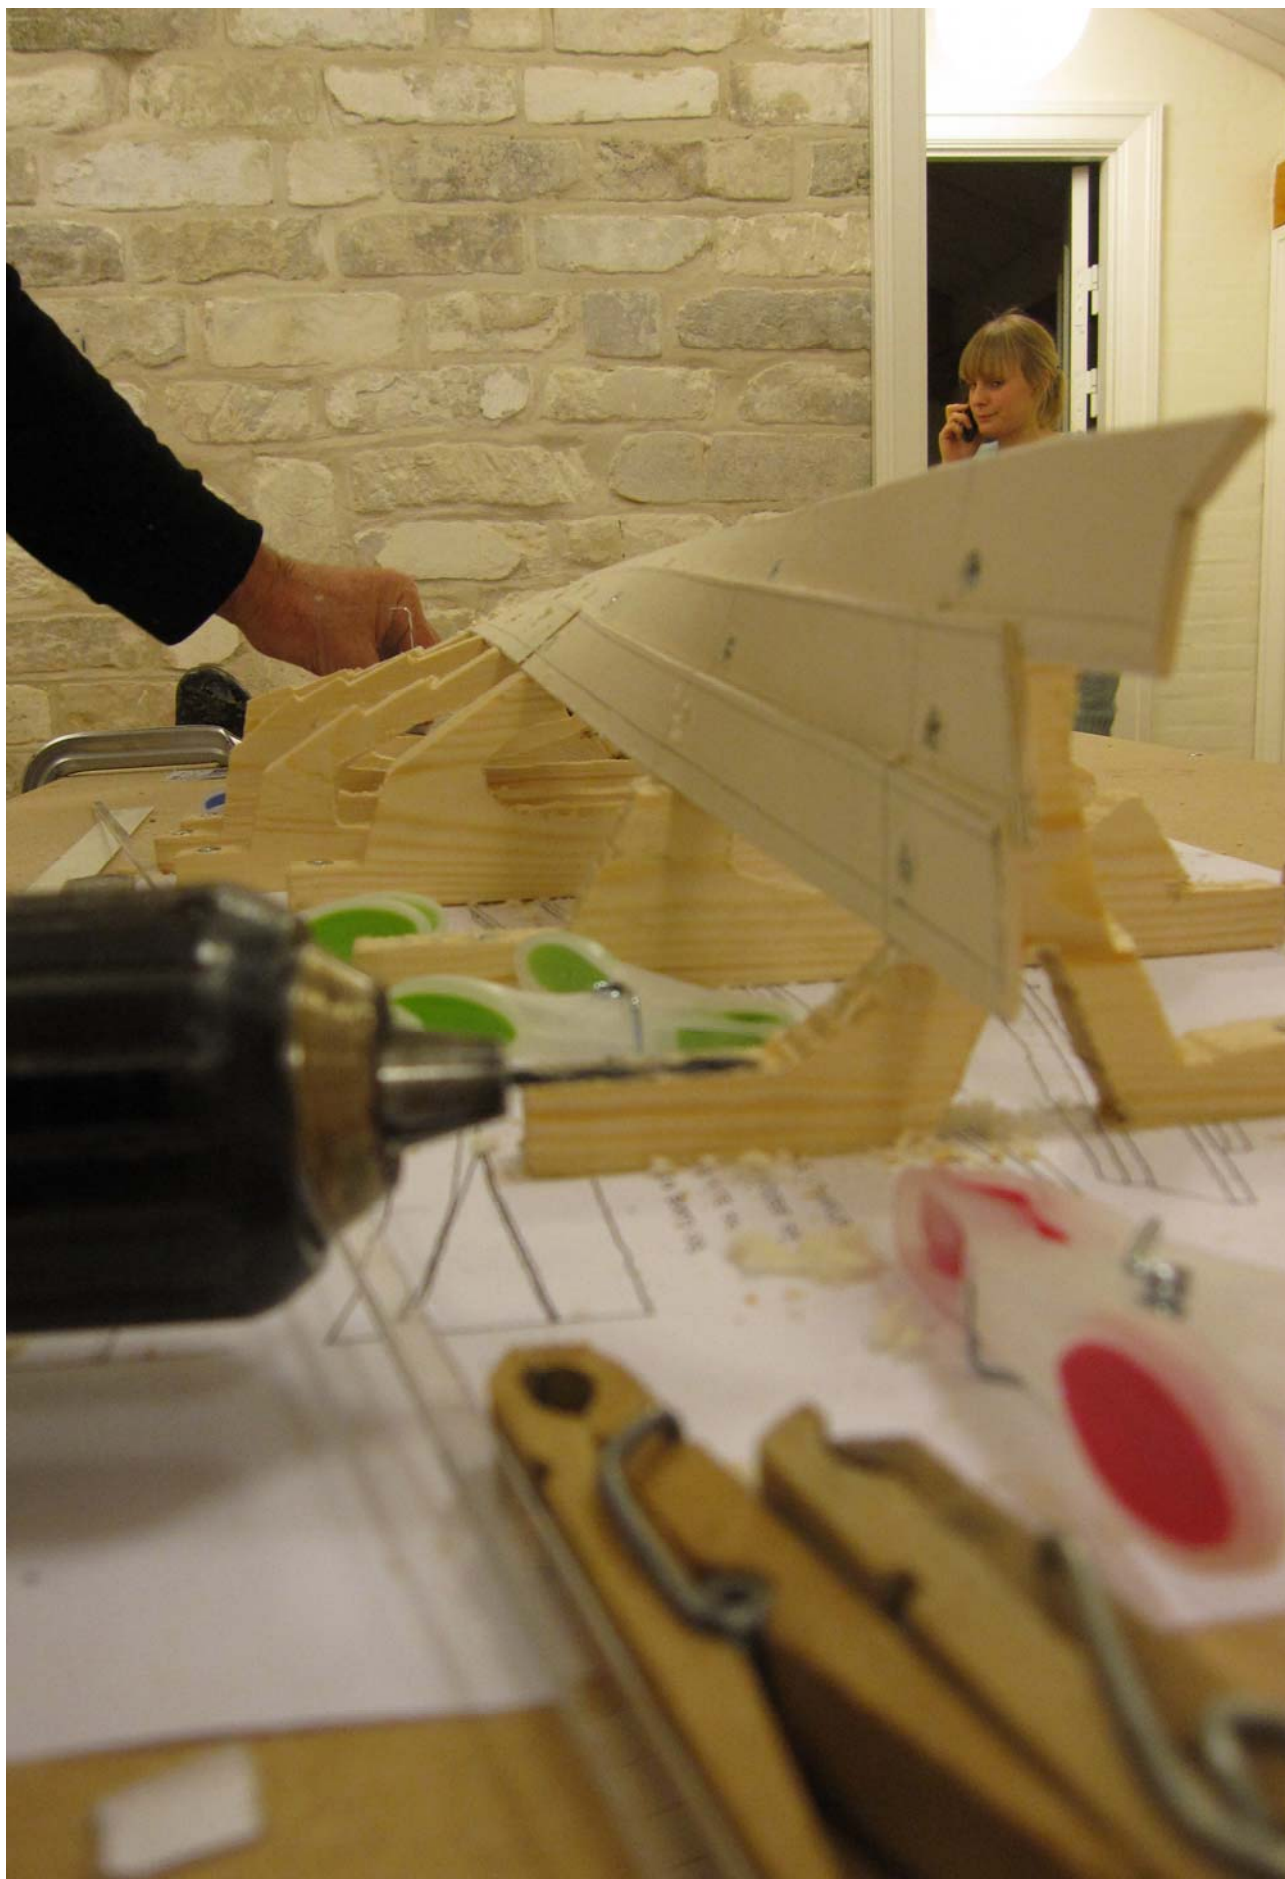
*Et første bud på bordforløbet nederst i agterskibet.*
