## Bagbord skibsside

### Bagbord forskib

### **Bagbord midterskib**

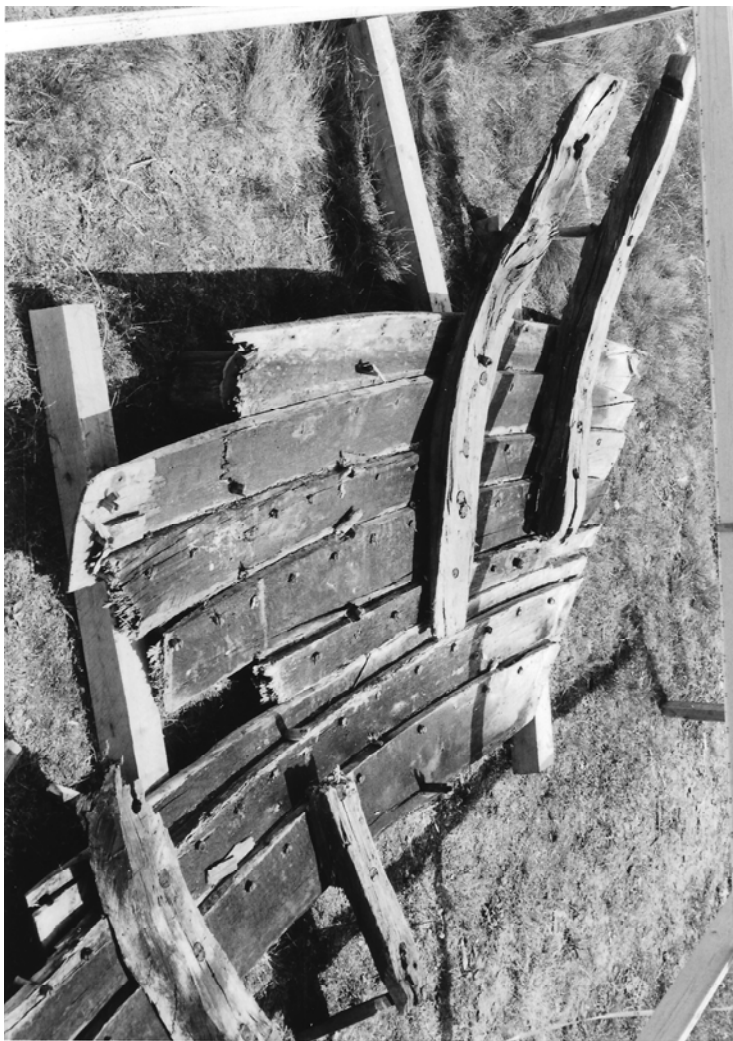
*Morten Gøthche har på billedet samlet vragdel 2 og 4 samt bygget målerammen over dem, således, at de kan måles op som et samlet hele. Her er billedet rejst på højkant, så vragdelene ses, som de antages at have siddet i forskibet. Spanterne angiver, at der har siddet en håndfuld bordgange over denne del af forskibet.*

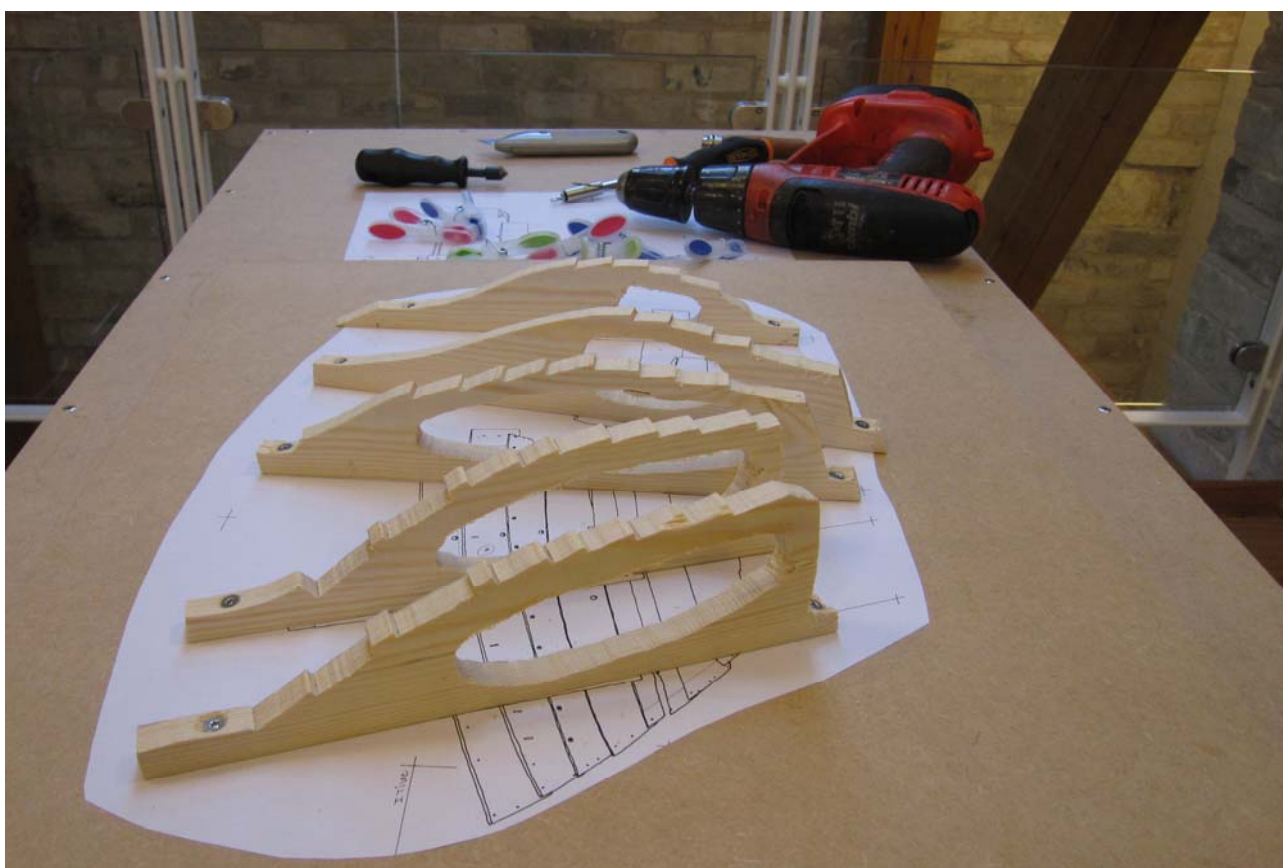
*lene noget ud i juni 1976, ses det tydeligt, at opmålingen vidner om en krum facon i planketrækket op til stævnen.*

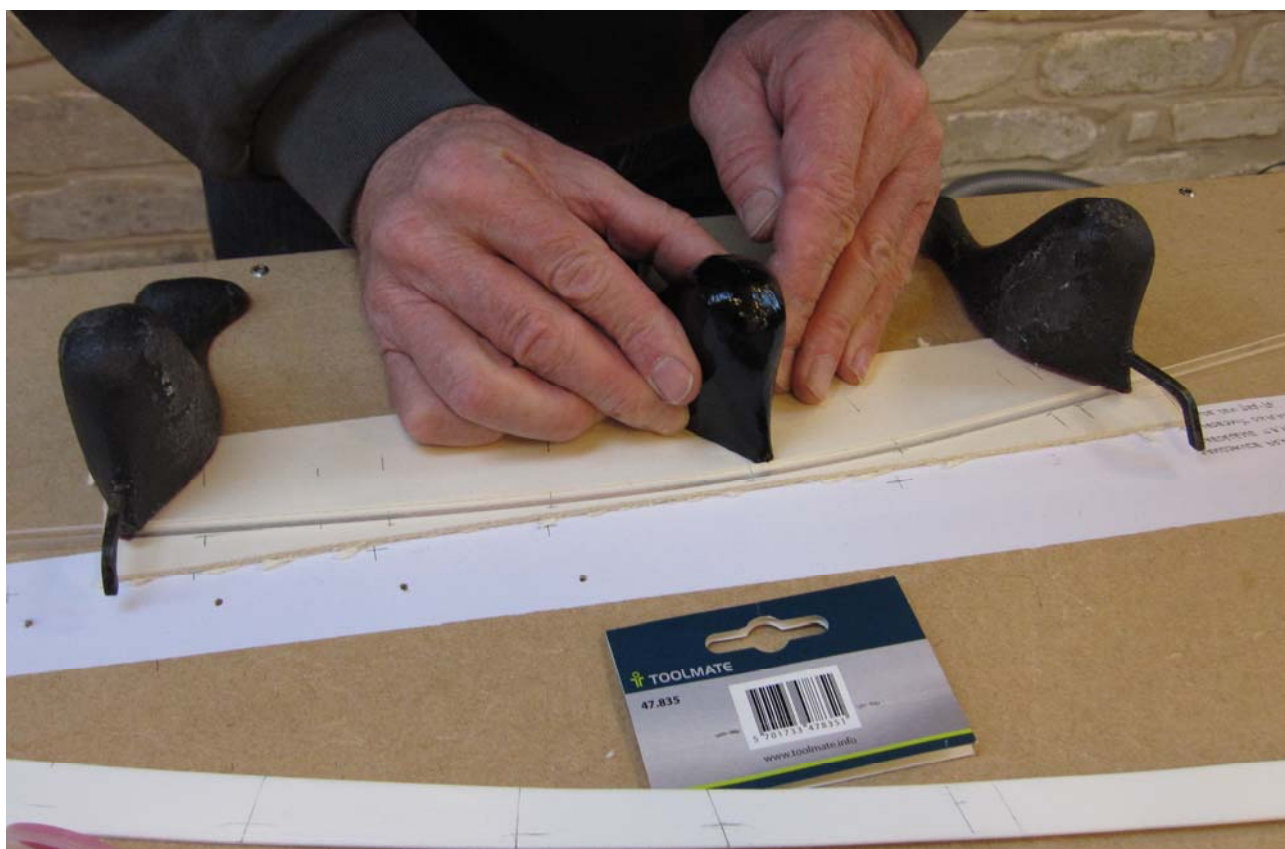
*Trækstokken skubbes på plads med en hval.*

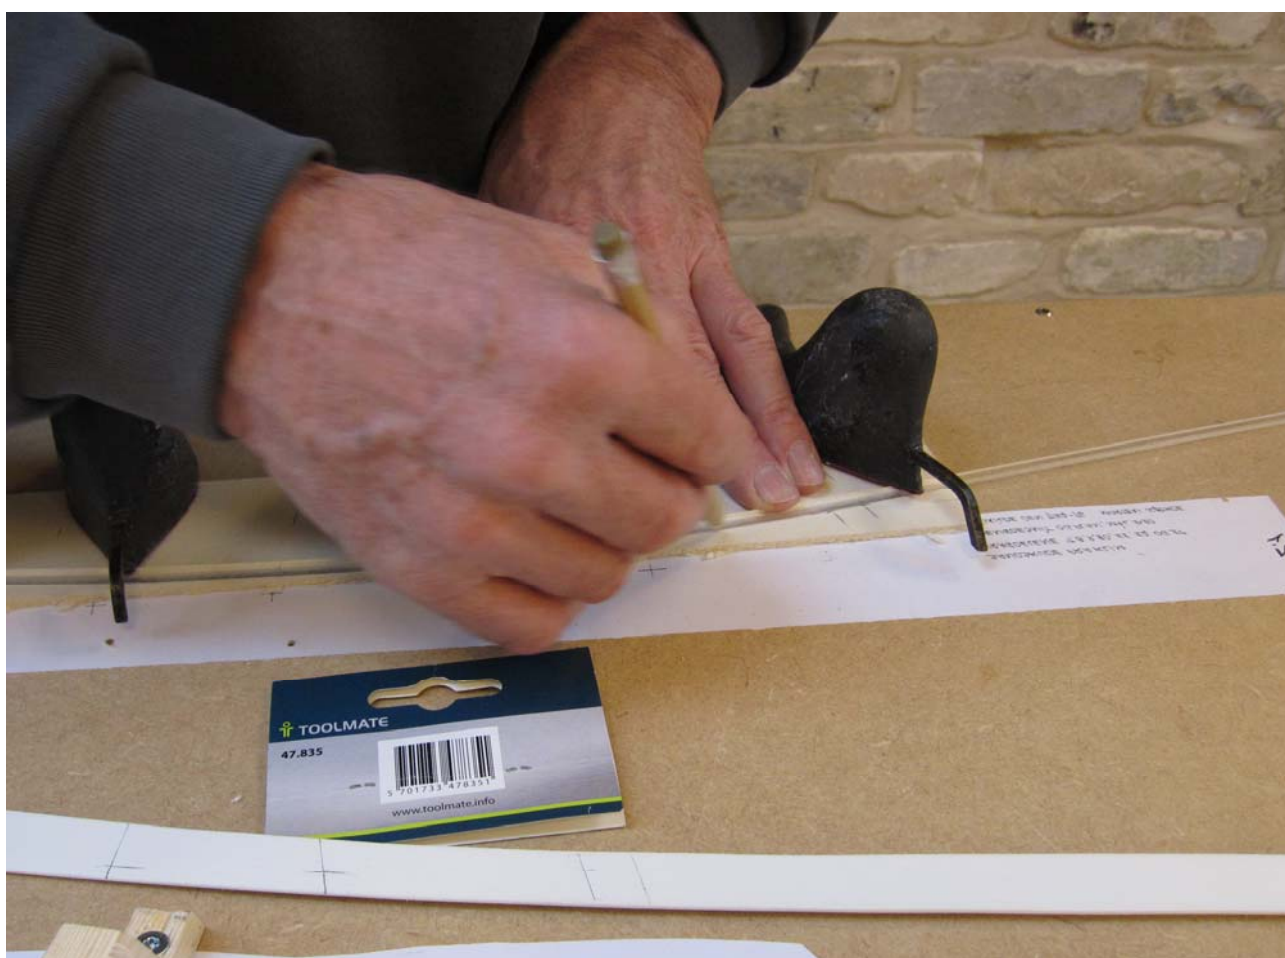
*Bordets overkant streges -*

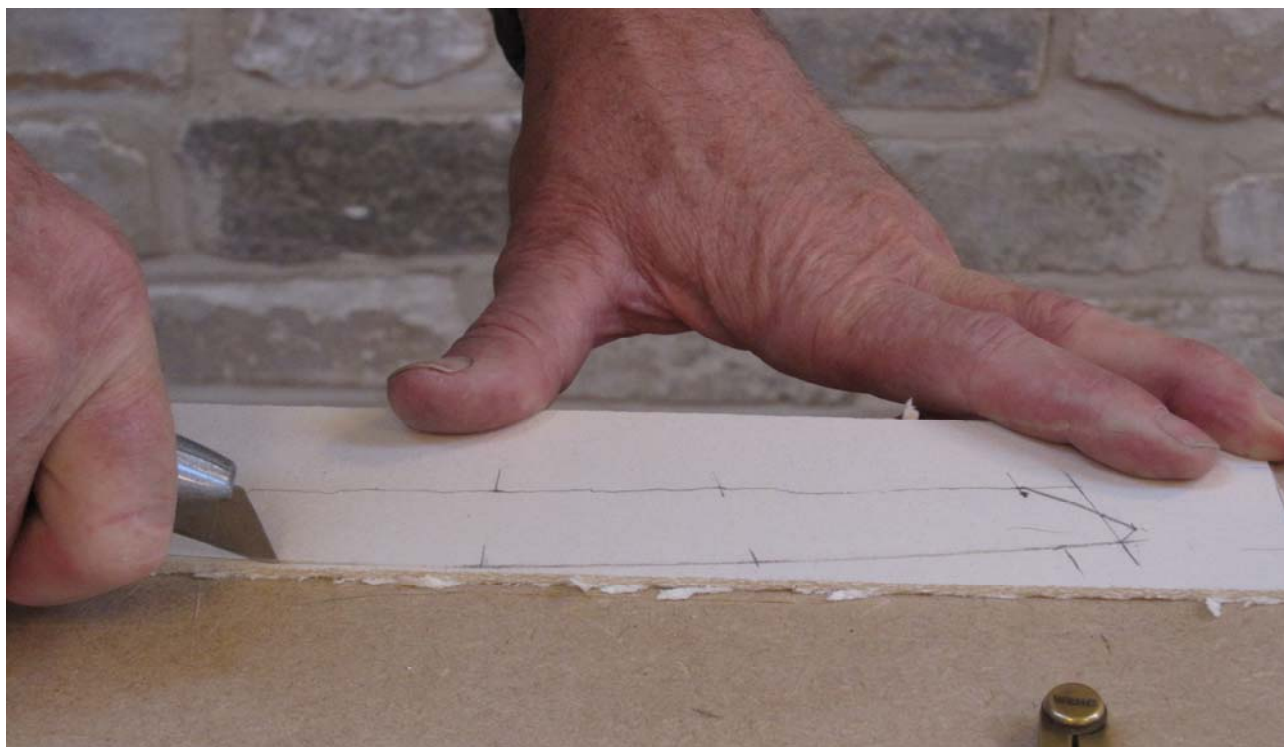
- og skæres.

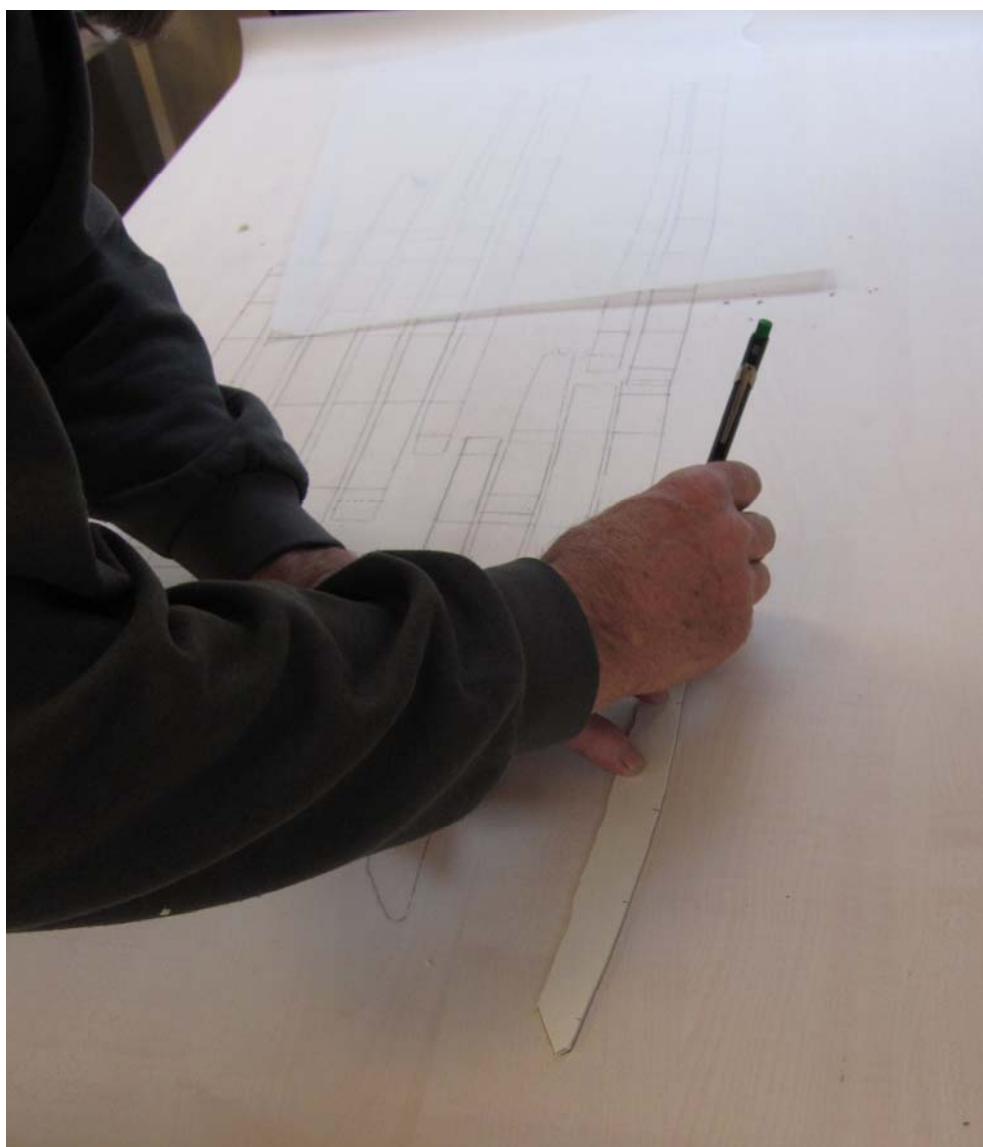
*Det færdige bord  
tegnes af på planen  
over plankeudfold-  
ningen.*

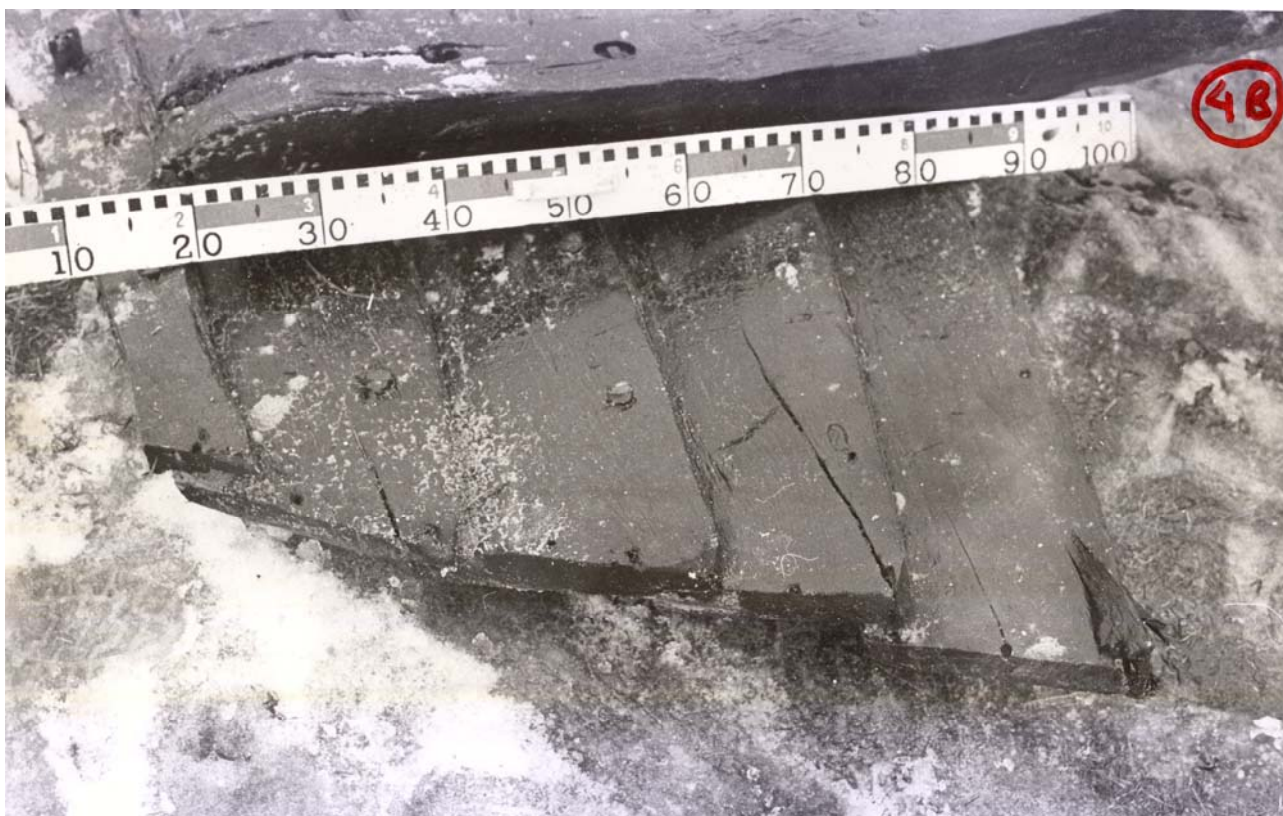
*Billederne bekræfter, at bordhalsene danner en tydeligt trappeformet spunding i forstævnen.*

Et af de karakteristiske træk ved vragedel 2 og 4 er, at bordene, hvor de lander over hinanden, fortsætter i fuld tykkelse helt ud til stævnen, således at bordhalsene fortæller, at der har været hugget en trappeformet spunding i stævnen. Denne byggemåde kender vi fra rorsbåden, der står udstillet på museet i Skagen, og fra skibningsbåden i Klitmøller, der står udstillet på museet i Hanstholm. Det er et træk, som senere kan være med til at bestemme skudens alder.

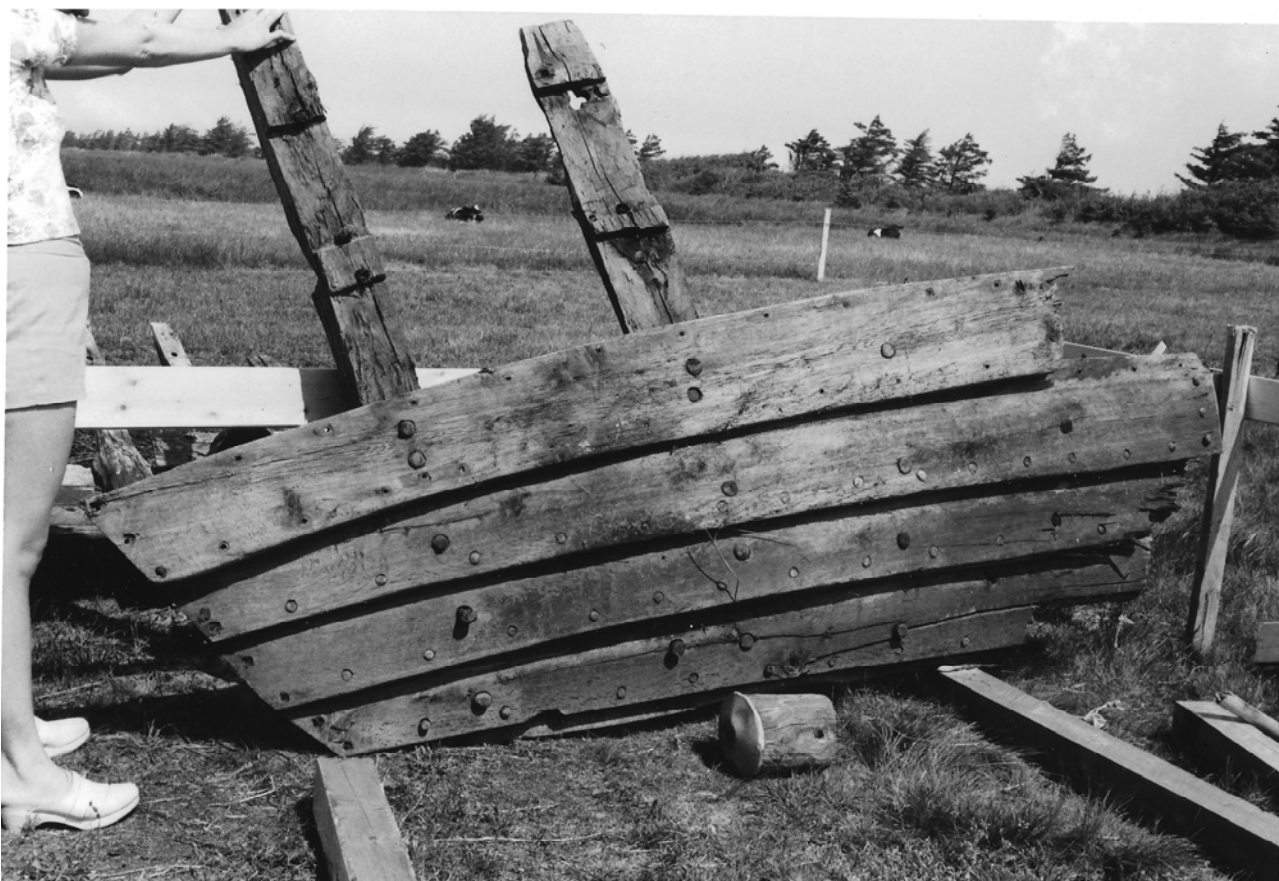
*Vragdel 4 er rejst på højkant i juni 1976, så man ser skibssiden udefra, som den har taget sig ud med enebærnaglernes hoveder i konstruktiv orden.*

Vragdelen har siddet i bagbords side helt op til forstævnen. Den har fire hele bordplanker og en halv planke ved underkanten. På vragdelen sidder to oplængere. Den agterste af disse har jævnfør vragdel 1 gået helt op til rælingsborde, den forreste oplænger et lille stykke over. Oplængerne gået ned til den flækkede bordplanke og har været afsluttet der. De fire bordhalse har været hugget ind i forstævnen i fuld tykkelse der giver spundingslinien en trinformat forløb.

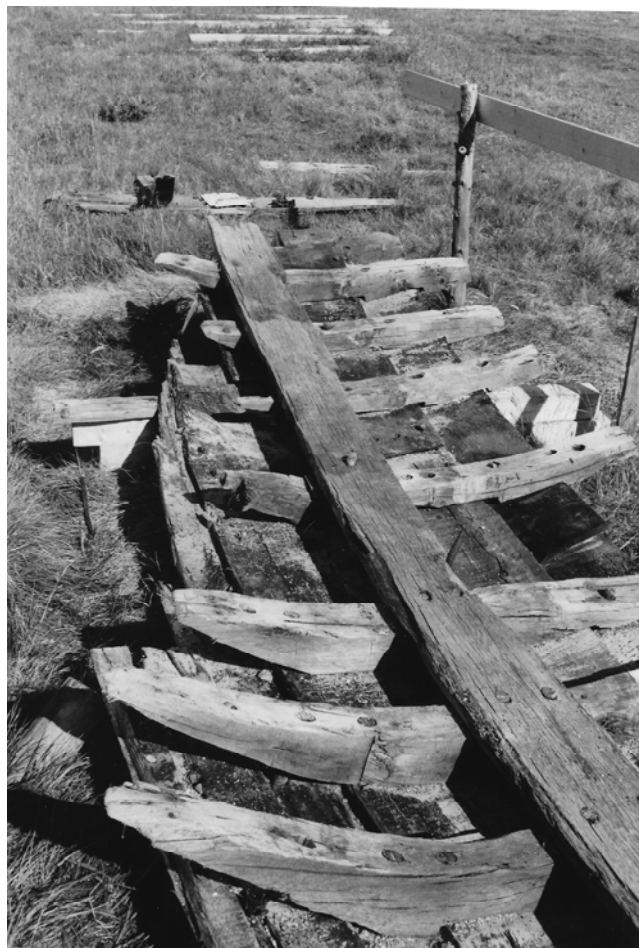
*Vragdel 1 liggende på Klim strandingsplads juni 1976*

Vragdel 1 rummer flere interessante træk og oplysninger, der får afgørende betydning for den videre rekonstruktion og specifikation af skrogbygningen. To øvre bordgange er naglet inden på de forudgående bord og bryder dermed den velkendte klinkbygning. Bjælkevægeren på spanternes inderside har båret dæksbjælker i hele lastens længde, og bolthuller antyder, at masten har stået midtskibs og båret råsejl. Mest spændende er imidlertid foreløbig længden på bordene midtskibs, da de, når vi kommer til at kende kølens længde fra den kommende samling af skibsbundens vragdele, vil angive stævnenes faccon og skibets bredder. På grund af sin længde kan vragdel 1 have mistet meget af sin langskibskrumning under strandingen og på pladsen ved strandfogedgården. En del af dette tab er det imidlertid lykkedes Morten Gøthche at genoprette i forbindelse med opmålingen i juni 1976.

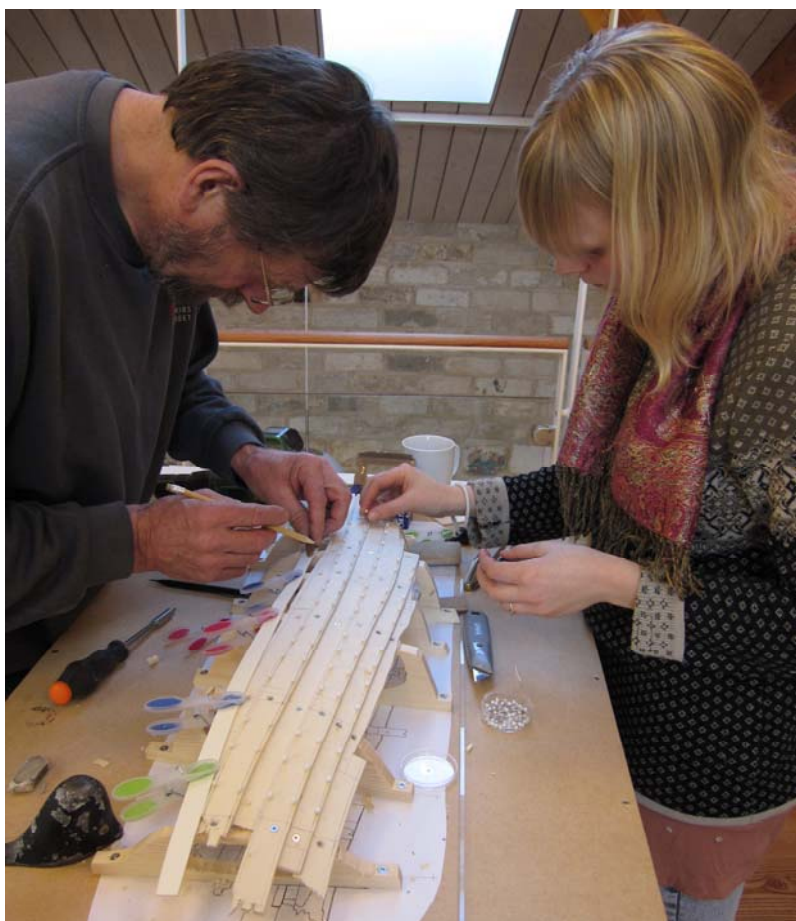
*Et karakteristisk træk ved fribordet er, at det 4. øverste og 2. øverste bord er naglet på indersiden af de forudgående bordgange. Derved fremhæves øverste og næst øverste bordforløb tydeligt. Vi ved endnu ikke om det et tidstypisk, funktionelt eller æstetisk træk, men det tegner sig allerede her tydeligt på modellen.*

Da bjælkevægeren på spanternes inderside er medvirkende til at give denne del af skroget sin relative langskibs stivhed, bliver den først sat i modellen efter, at vragdelene er sat sammen og har dannet en mulig skrogform. Indtil da er det vigtigt, at de enkelte vragdele er så elastiske, at de kan føje sig efter hinanden og sammen danne en troværdig helhed.
