## Dialektikken imellem linjerne i forstævnens spunding og det nye bordforløb stiller drilske detailspørgsmål

Morten Gøthche, Mathilde Højrup, Pipsen Monrad Hansen, Thomas Højrup

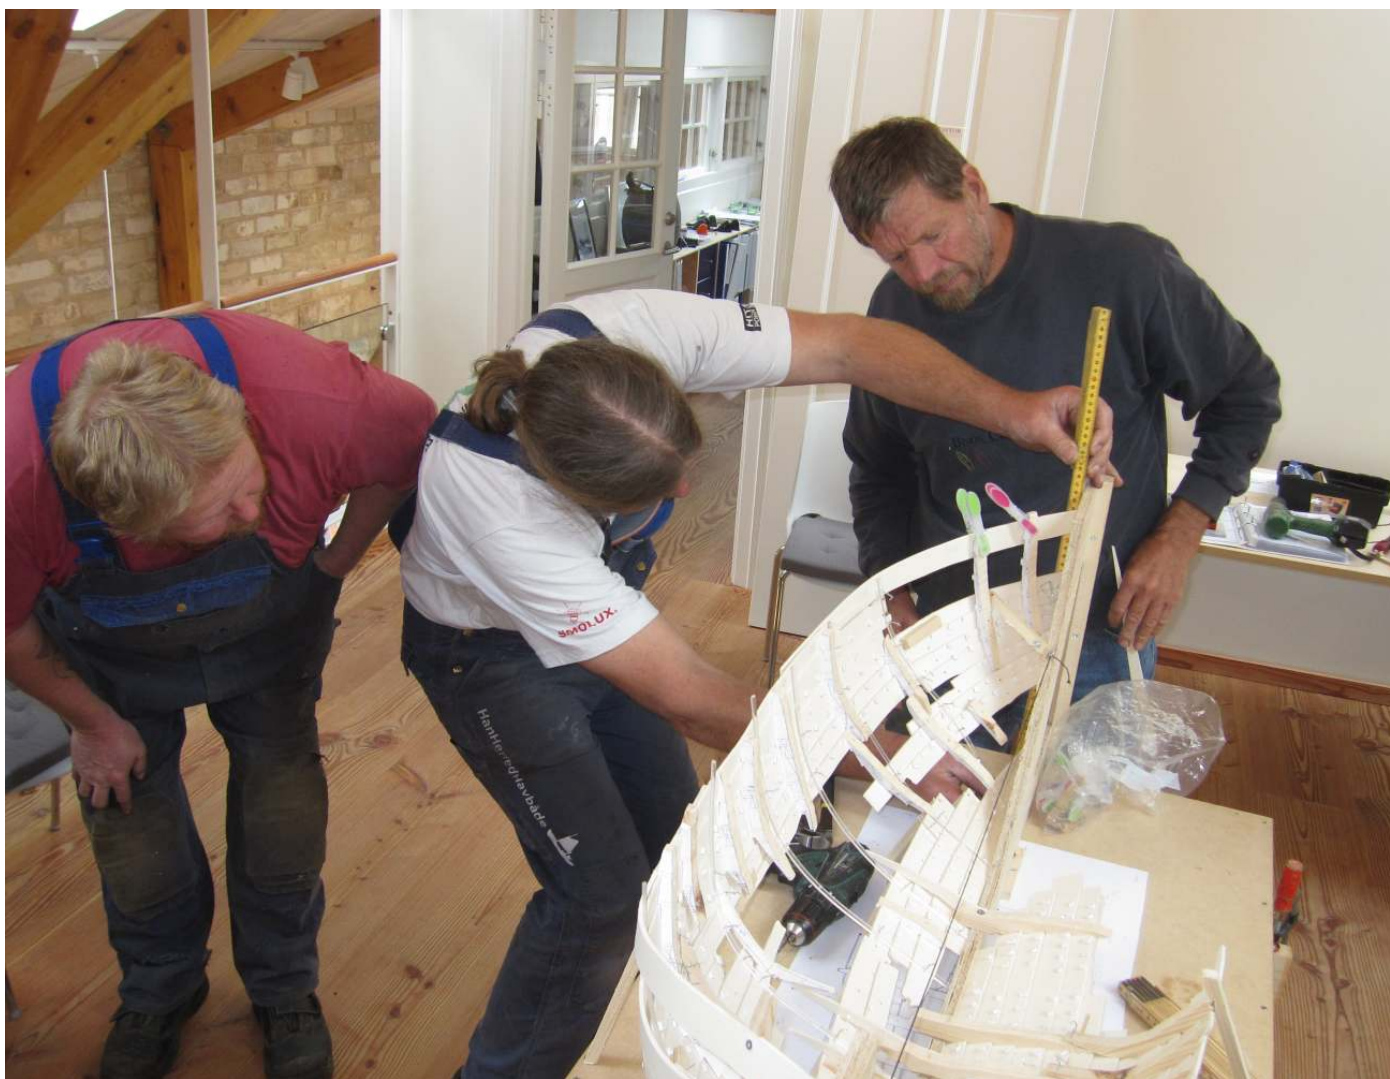
*Bordforløbet er kommet bedre på plads, men hvordan forholder det sig så med spundingen, dvs. linjen op ad stævnen, hvor bordene skal hugges ind og gøres fast? Den skal også have en jævnt konveks kurve.*

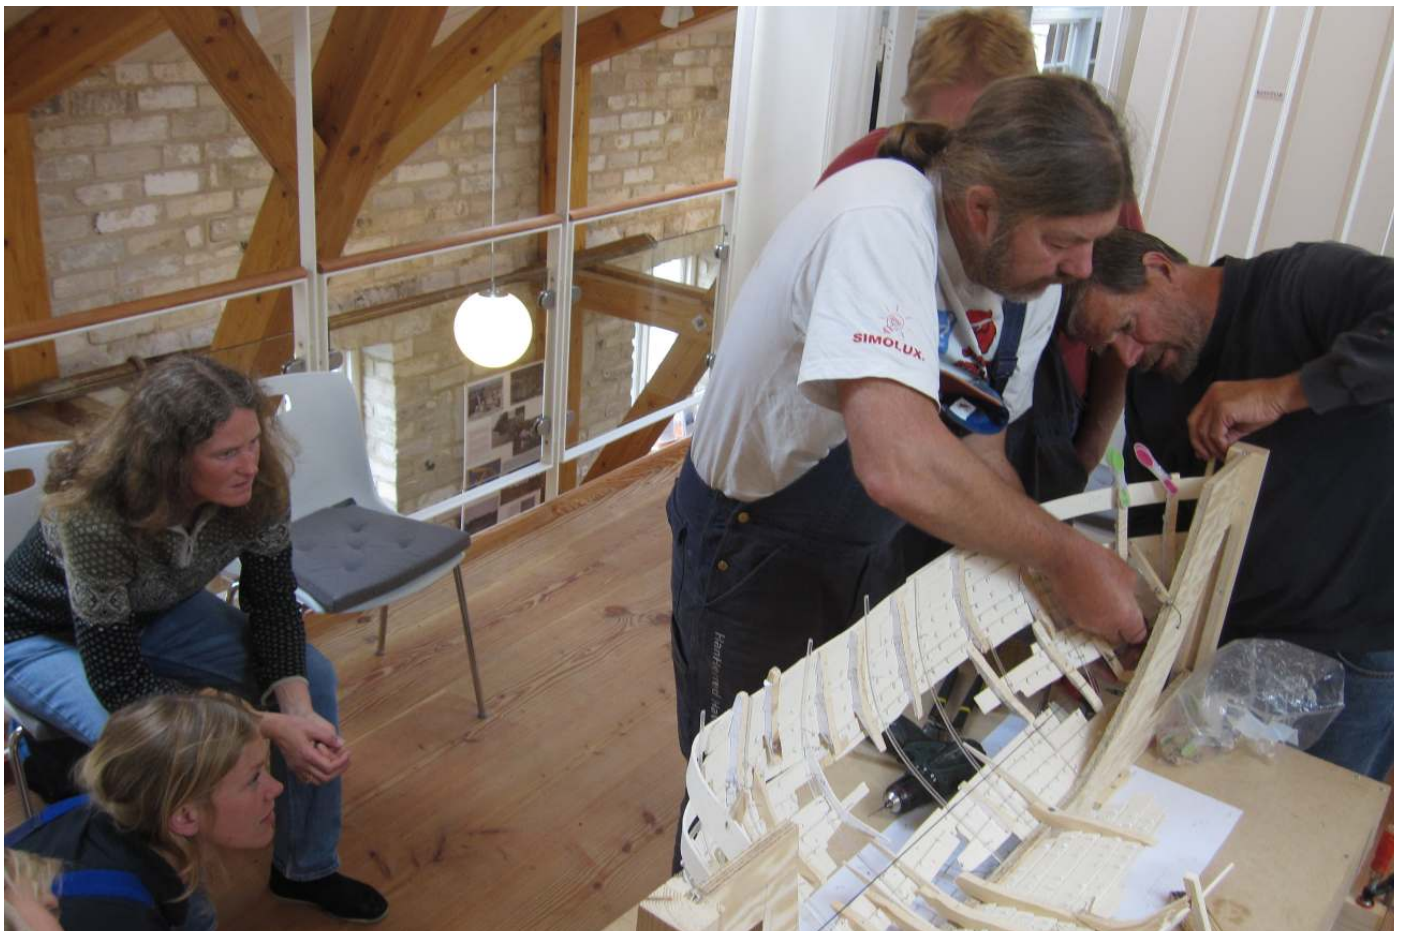
*Det har den ikke helt, og Peter forsøger at trække plankerne i forskibets fribord lidt længere frem på stævnen for at undgå, at spundingen får en konkav bugt ind midt på stævnen. Det tillader skrogskallens struktur ikke rigtig.*

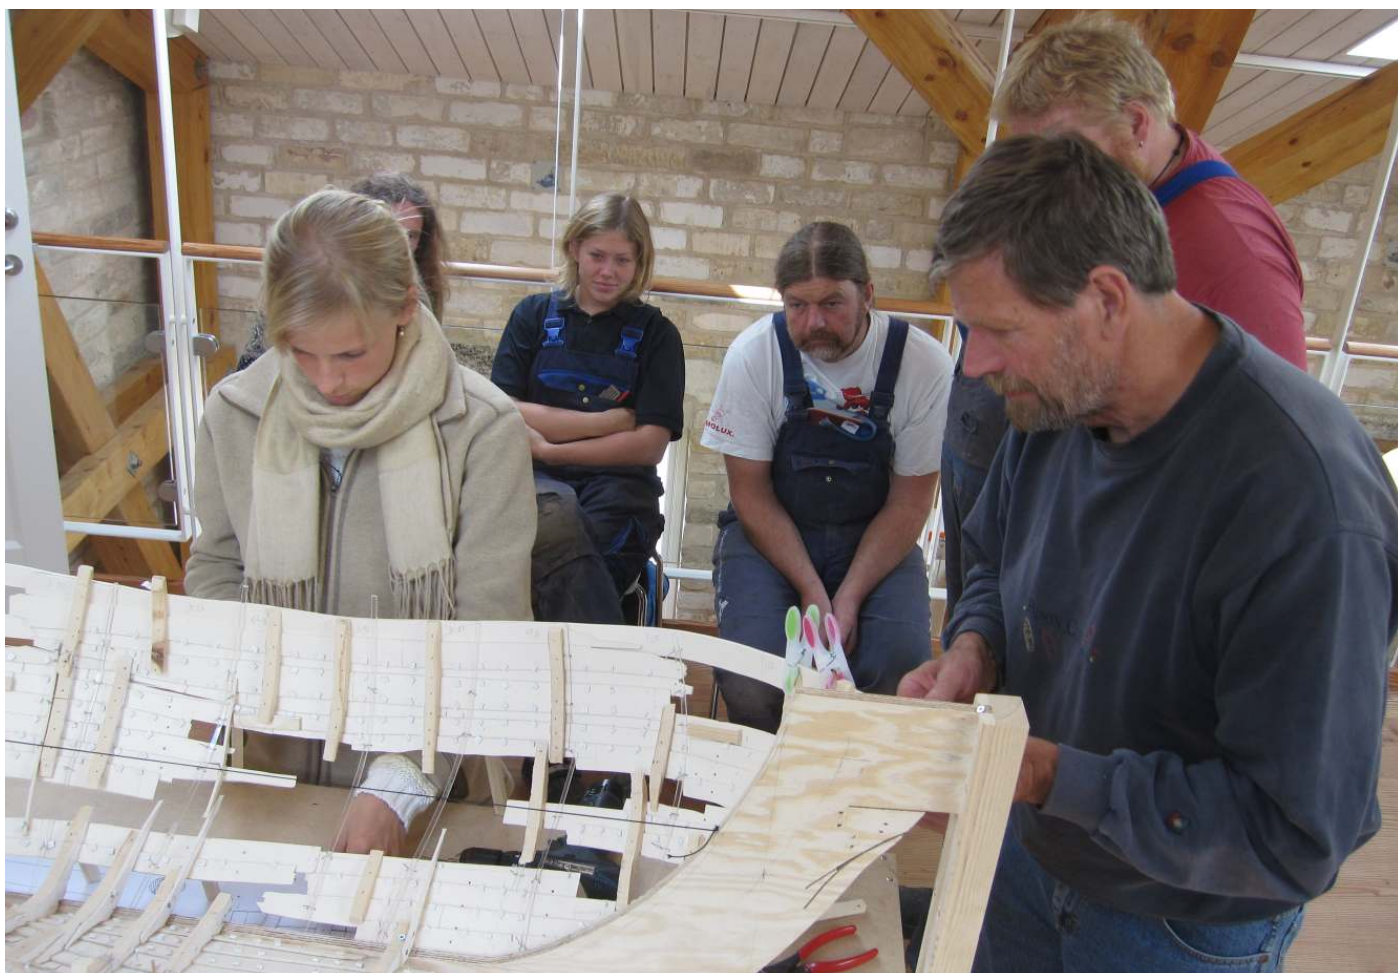
*Det er stadig ikke godt nok, så Morten og Mathilde gør det forsøg at justere stiverne ind efter det nye forskib, så bordene kommer løbende rigtigt frem mod stævnen.*

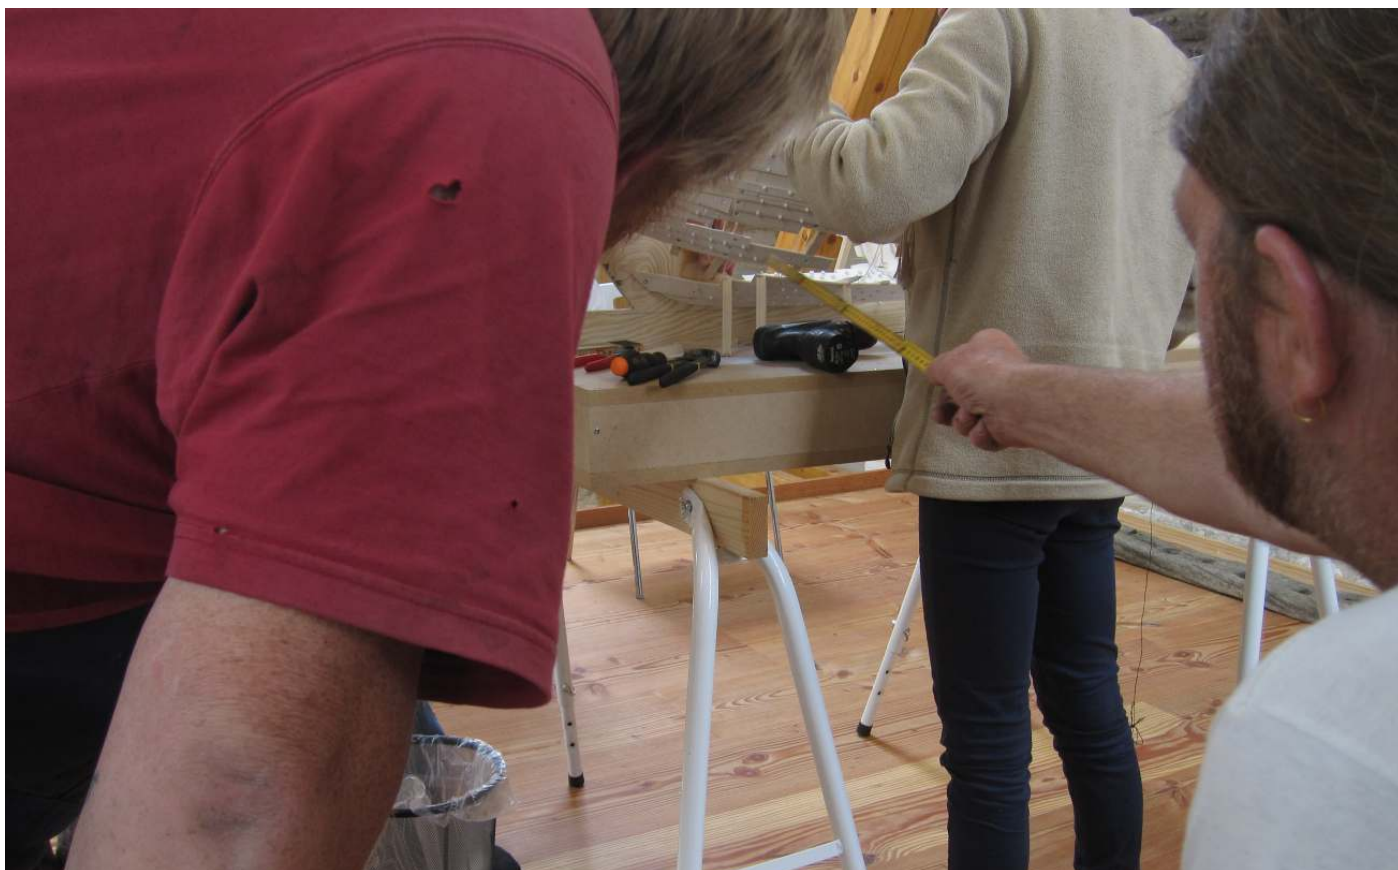
*Det er de to underste bord i den samlede plankeskal, der udgør det resterende problem, måske kun det allerunderste bord.*

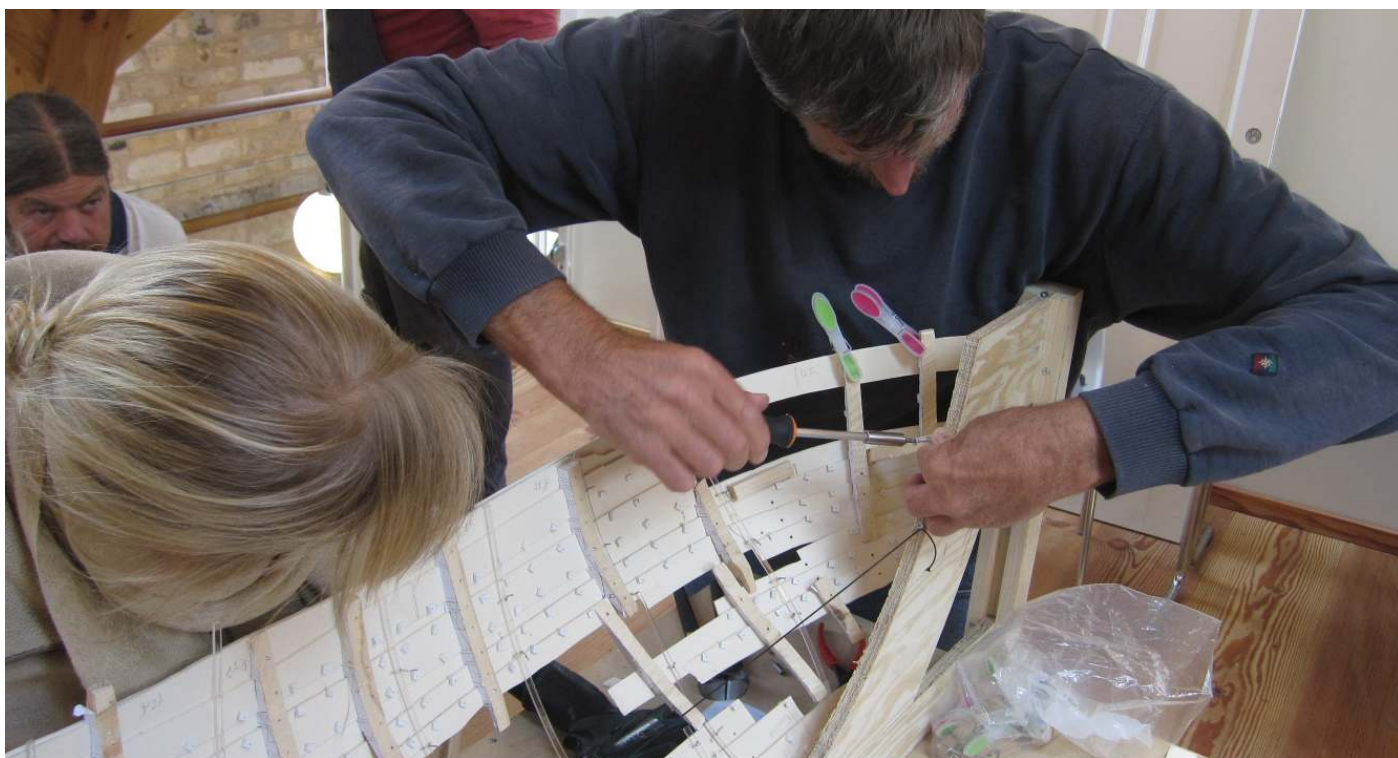
*Måske skal det øverste papbord flyttes og den indre stiver ændres, der er med til at give bordskallen den nødvendige krumning? Mathilde flugter indefra ...*

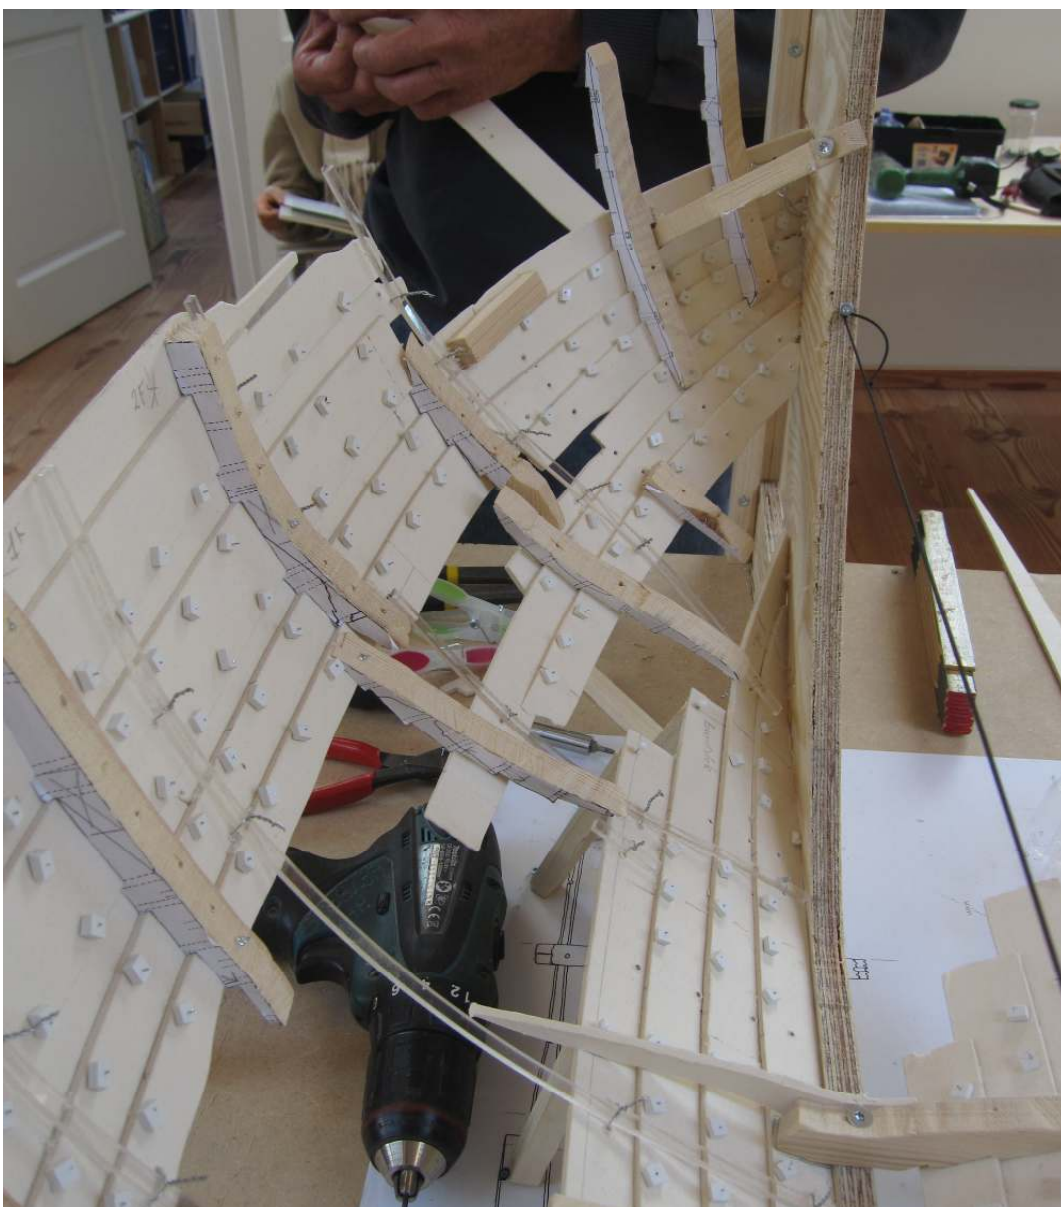
*... og herfra er det svært at se, at det problematiske bord kan sidde anderledes, med mindre dets samling med den øvrige skrogskal er blevet forskudt eller forandret efter strandingen.*

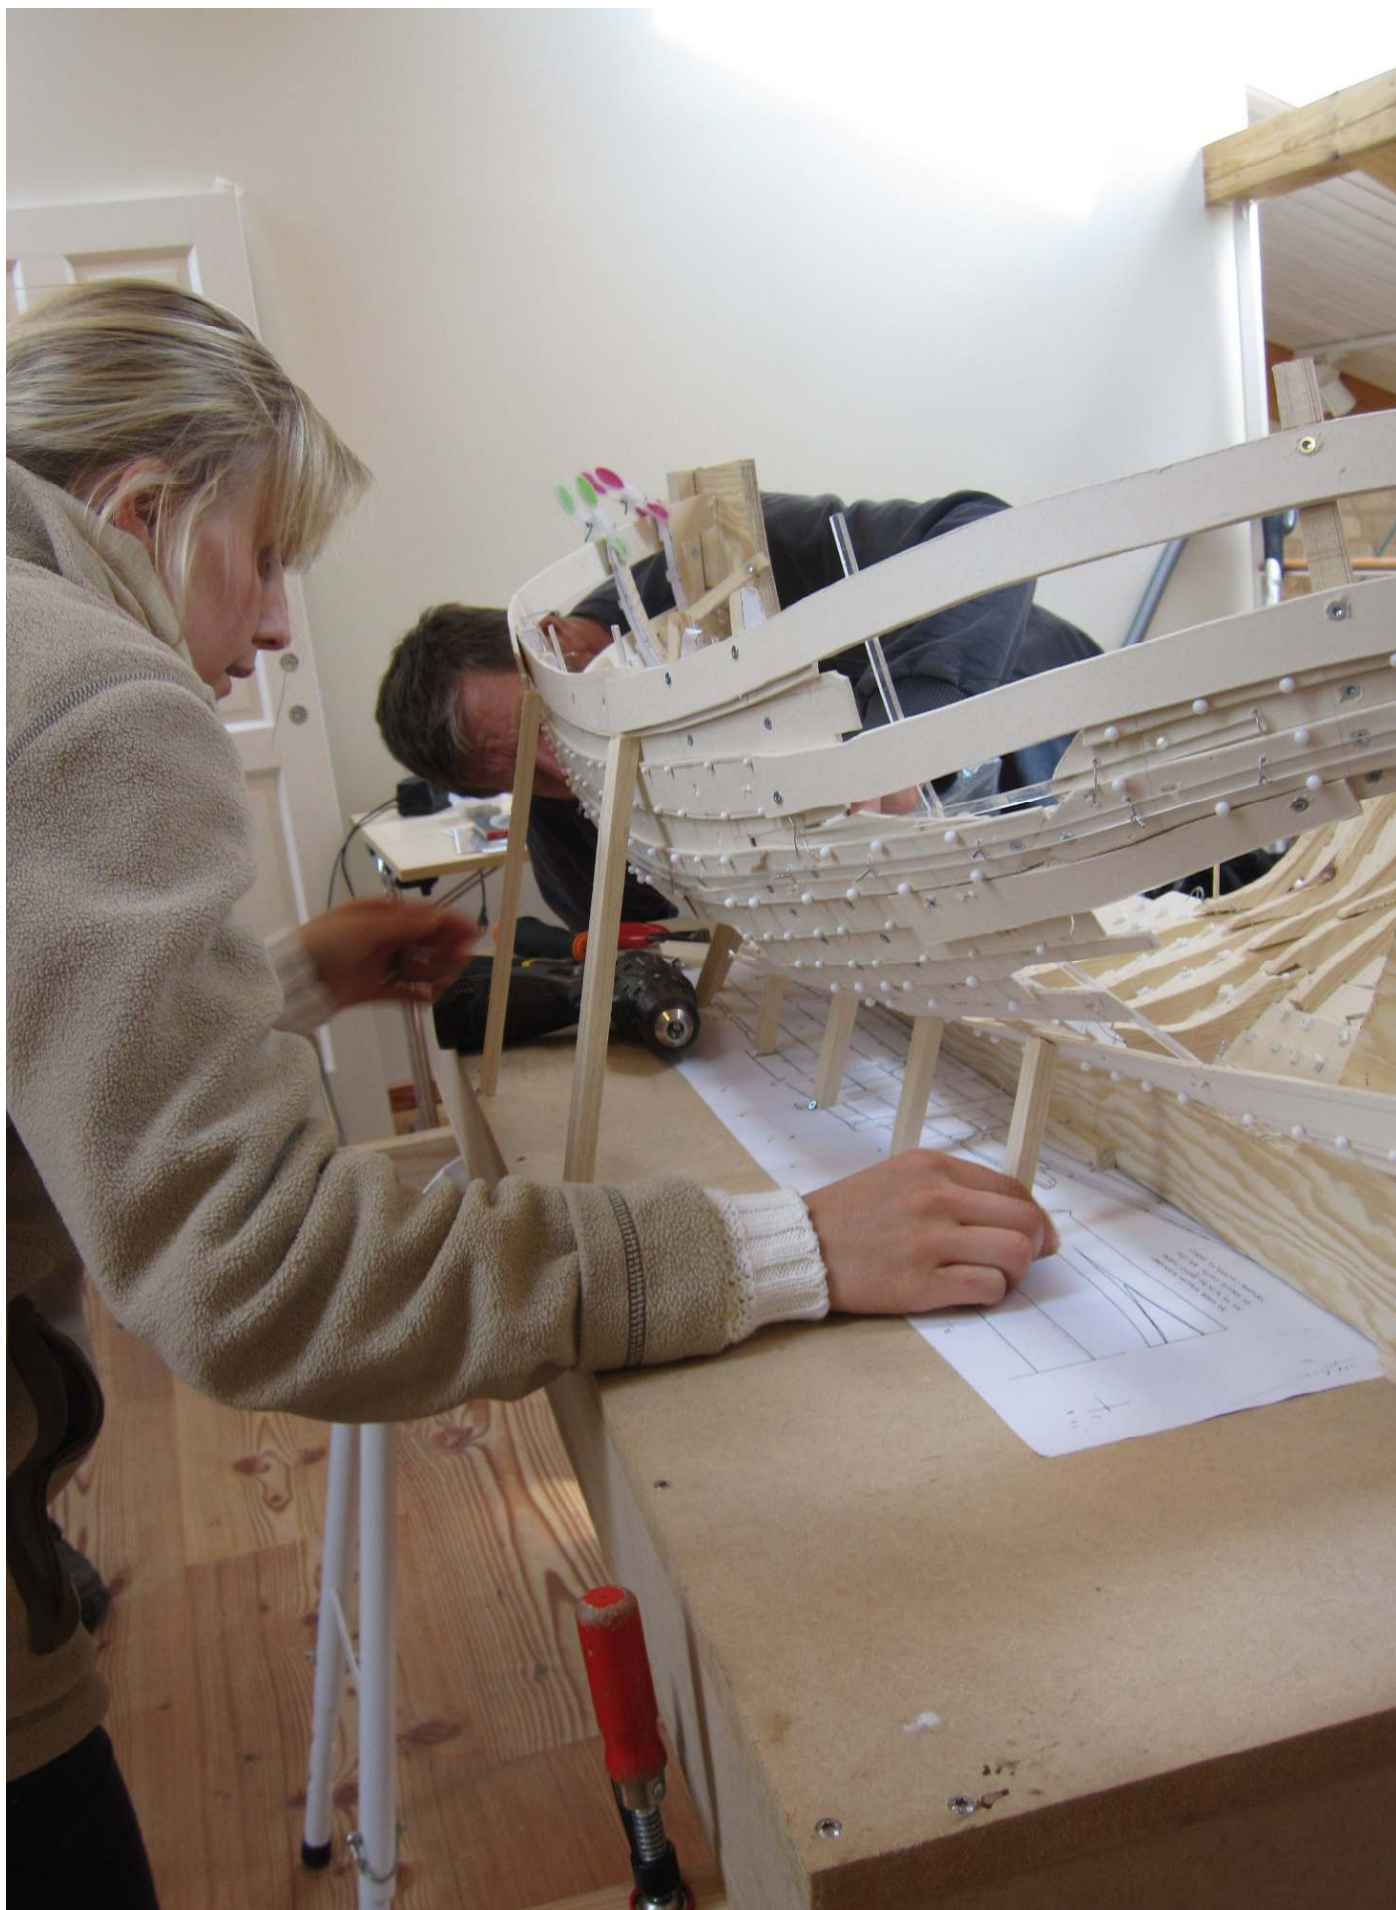
*Stiverne lettes eller kiles yderligere op for at få trækket rigtigt i bordforløbenes linjer.*

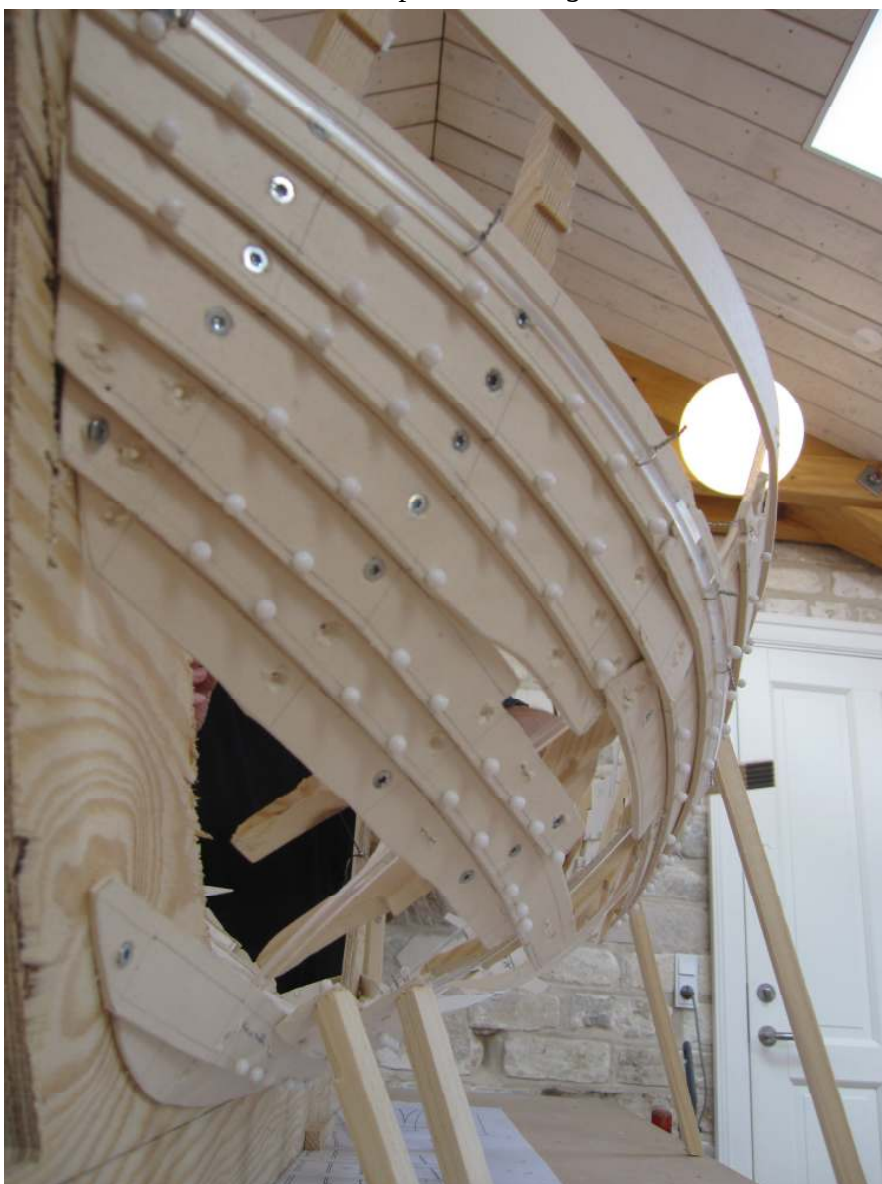
*Der er i hvert fald blevet hensigtsmæssig plads til et bordforløb, der i teorien trækker fint op til en spunding i stævnen.*

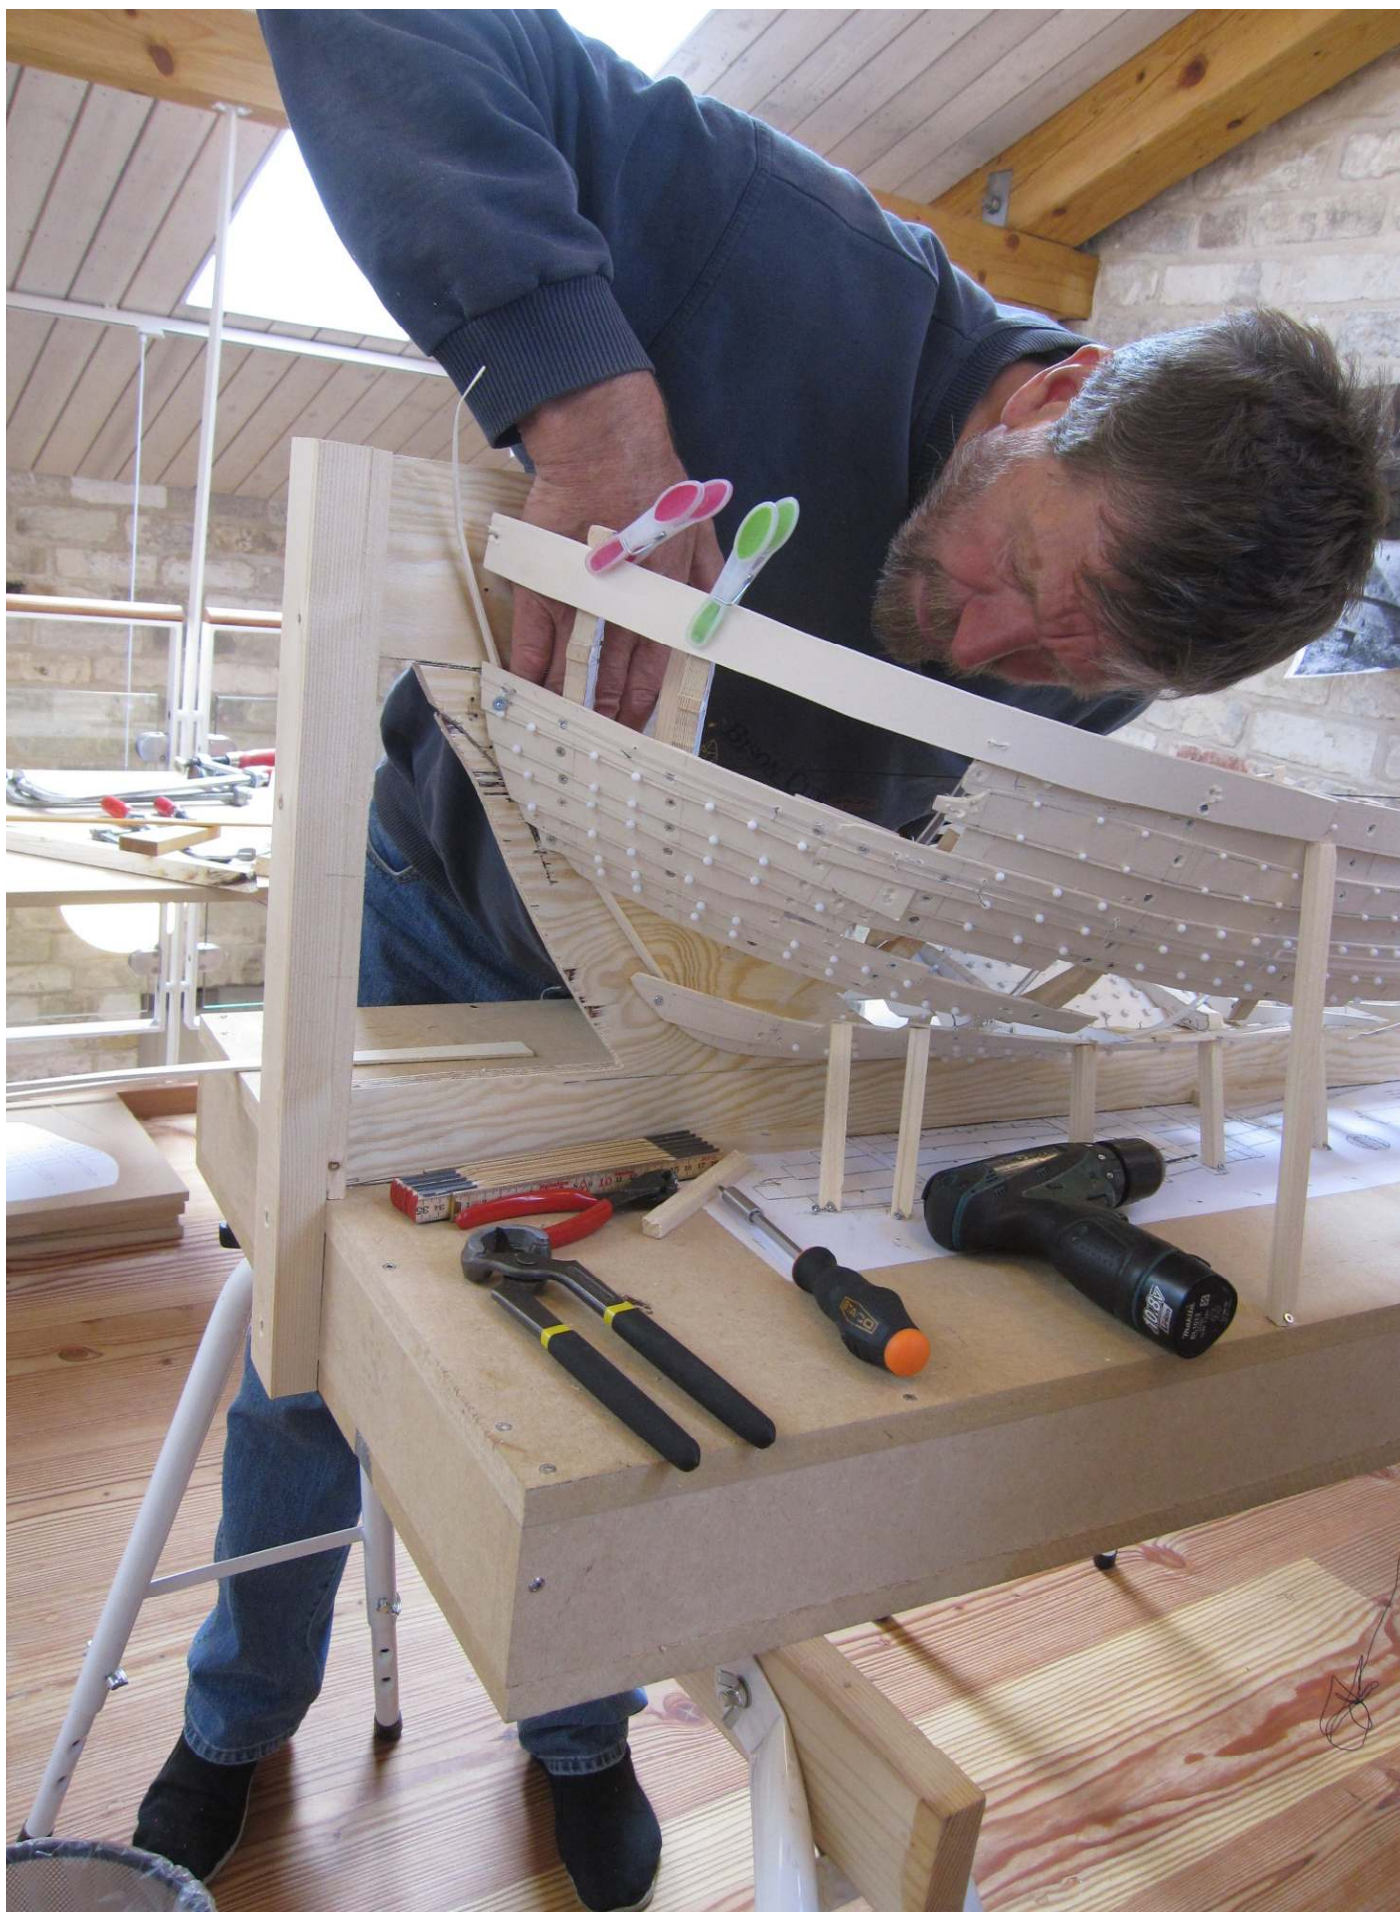
*Morten forsøger at finde en linje i spundingens forløb indefra, men udefra afviger afslutningen på det nederste bord i den øvre bordskal.*

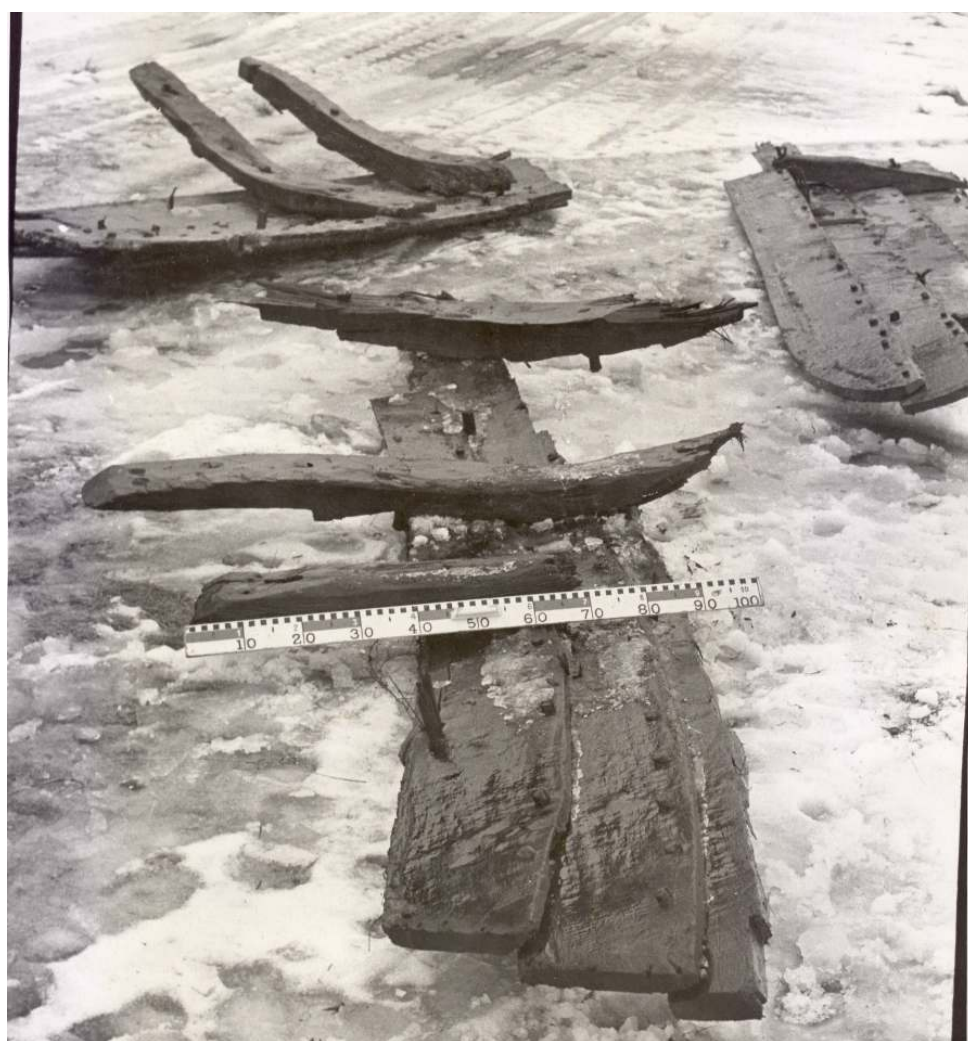
*På et billede fra strandingspladsen i januar 1976 kan man genkende afvigelsen.*

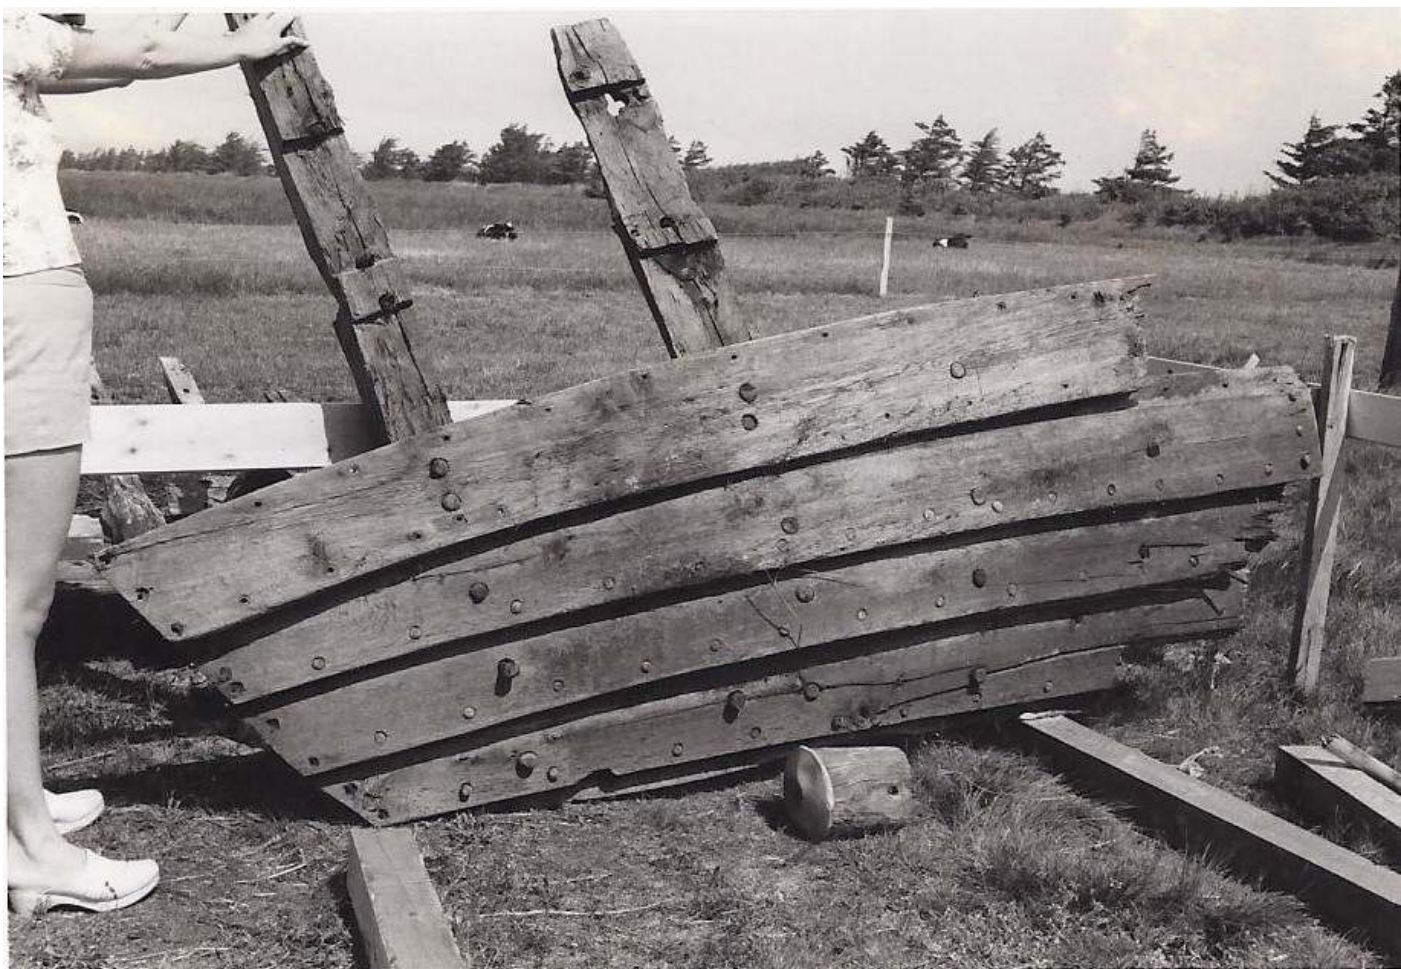
Set udvendig fra havde bordskallens fire øverste bord en grov, men relativt jævn konveks kurve. På grund af forskelligt træ kan udtørringen også ændre de enkelte bords længde og bredde under udtørringen på land. *Som det ses på billedet er det femte bord fra oven flækket* og først samlet med sin modpart i juni 1976.

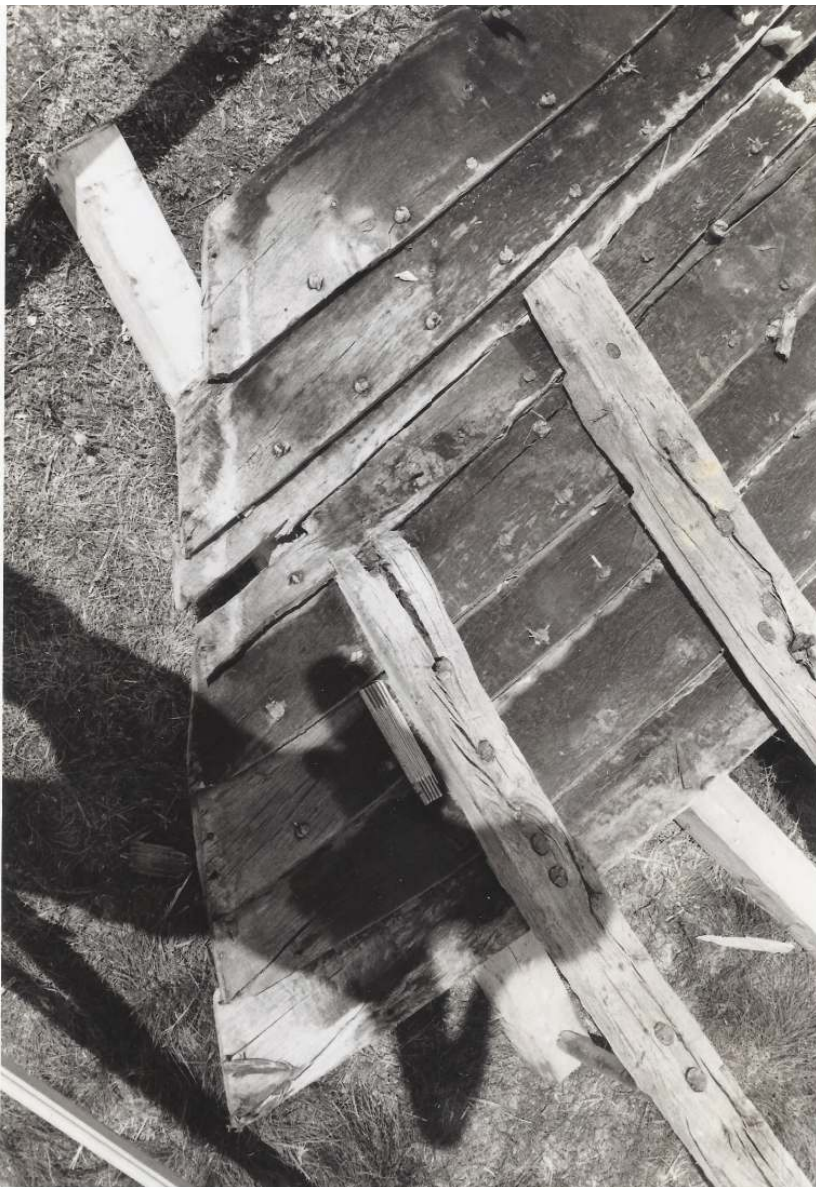
*Der er tydelige forskydninger mellem bordenes længde, da de forsøges samlet før opmålingen. Dette foto dokumenterer problemet, men der skal mere til at forklare, hvorfor det ser sådan ud.*

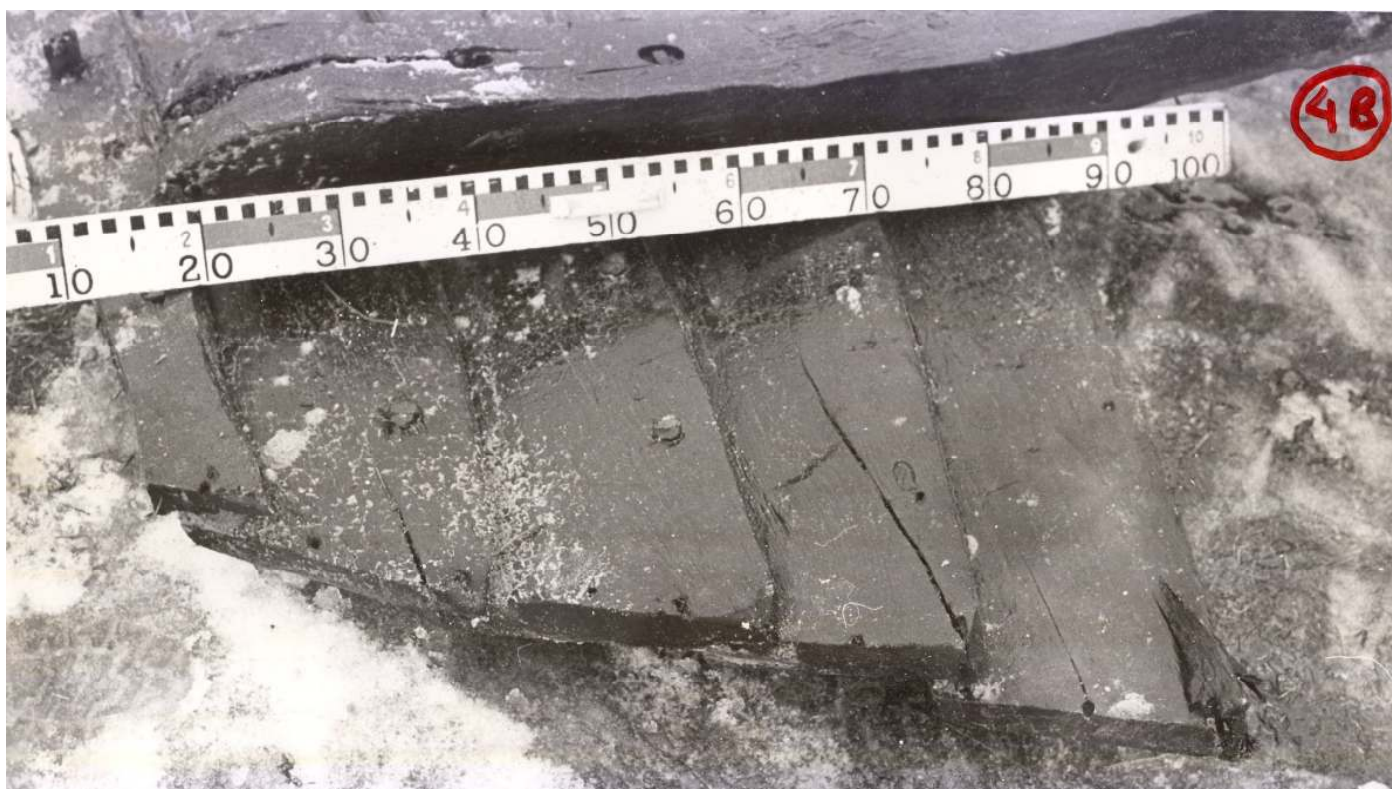
*Den yderste ende af bordet er knækket af. Det er måske sket samtidig med, at det er flækket på langs?*

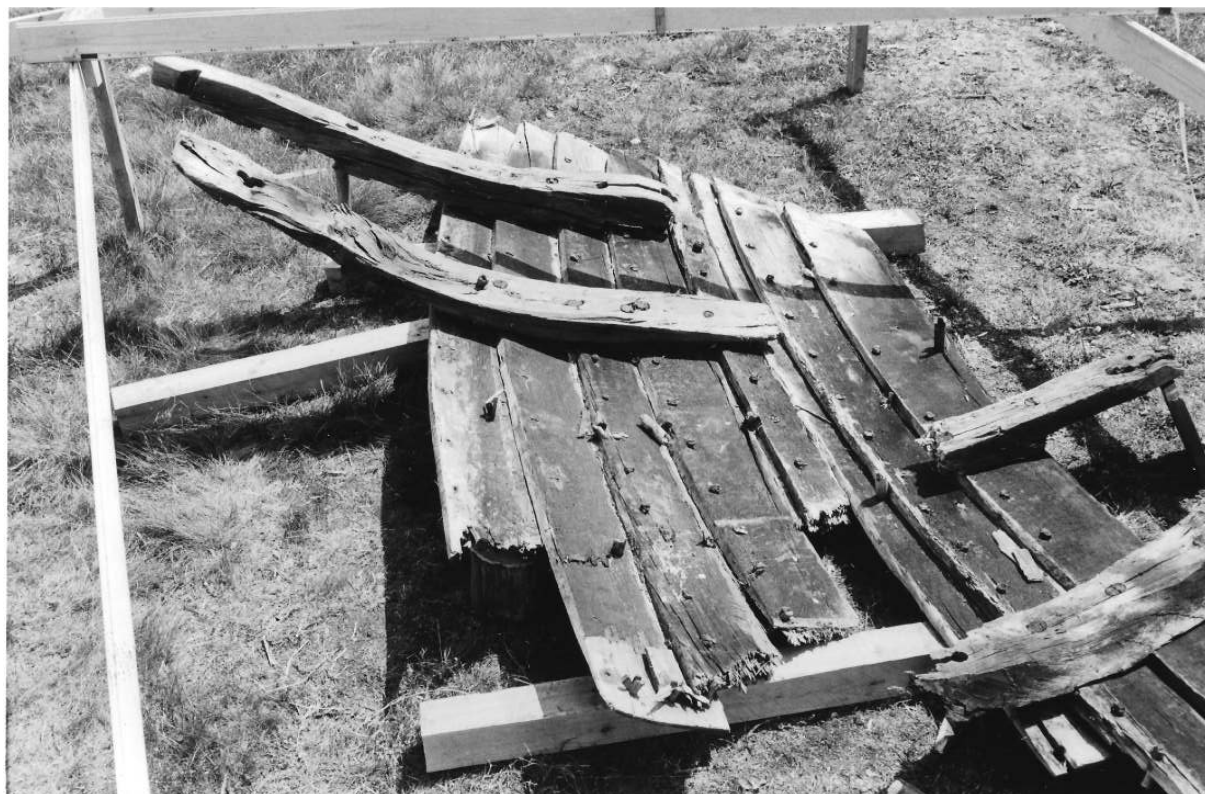
*Det er ikke tydeligt, at det skulle være skiftet, selvom dets nakke (overkant indvendig) nogle steder kunne se nyere og mere fuldkantet ud end de andre bordnakker, men det er ikke overalt.*

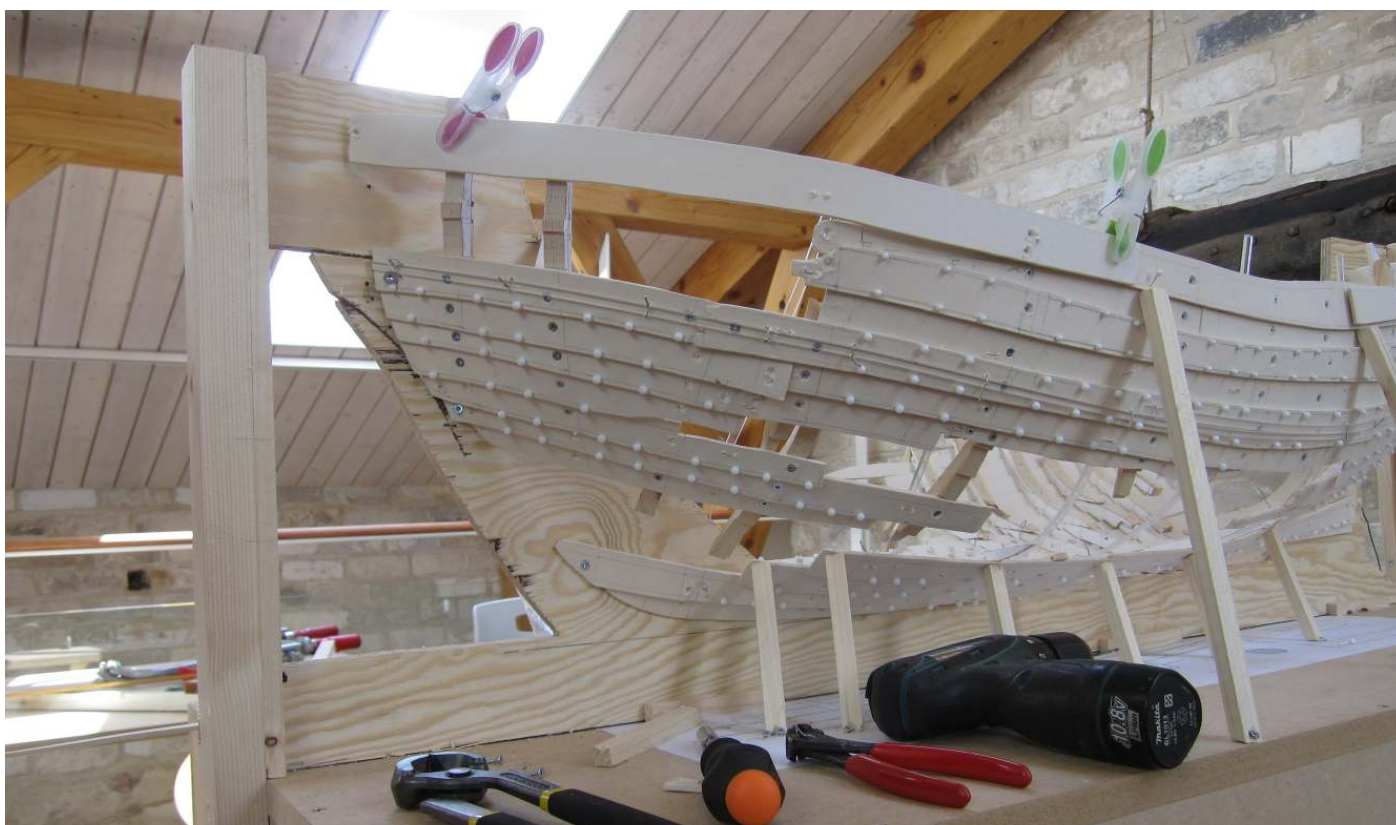
*Et blik på modellens spundingsforløb bekræfter, at det kun er det ene bord, der udgør en undtagelse fra den jævnt trukne konvekse linje.*

*Peter konstaterer, at det kun er dette ene bord der afviger væsentligt, og at det kan have flere tænkelige grunde, som ikke vedrører stævnsens facon. Men hvilke, der faktisk er tale om, har vi ikke for nærværende stof til at afgøre ved at sammenligne og kontrastere billederne fra januar og juni 1976.*

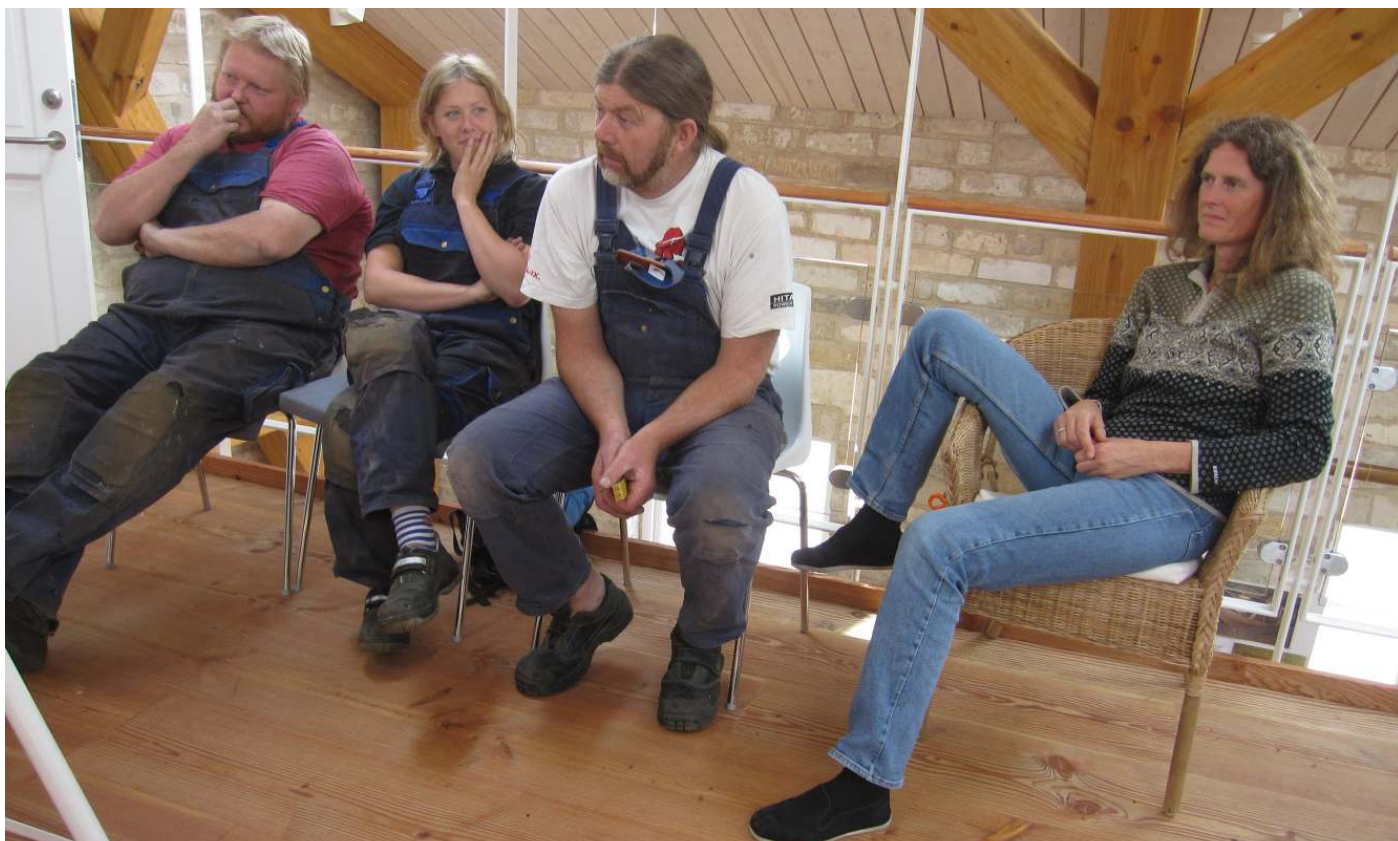
*Peter konstaterer, at han finder grund til at være tilfreds med det opnåede resultat, når kun en detalje af en art, som kan have flere forskellige (og for skrogbygningen formentlig tilfældige) grunde til at afvige fra helheden, udgør den undtagelse, som omvendt bekræfter det ellers regelmæssige forløb, der bestemmes af bordenes langsgående linjer.*
