## Dialektikken imellem linjerne i forstævnens spunding og det nye bordforløb stiller drilske detailspørgsmål

Morten Gøthche, Mathilde Højrup, Pipsen Monrad Hansen, Thomas Højrup

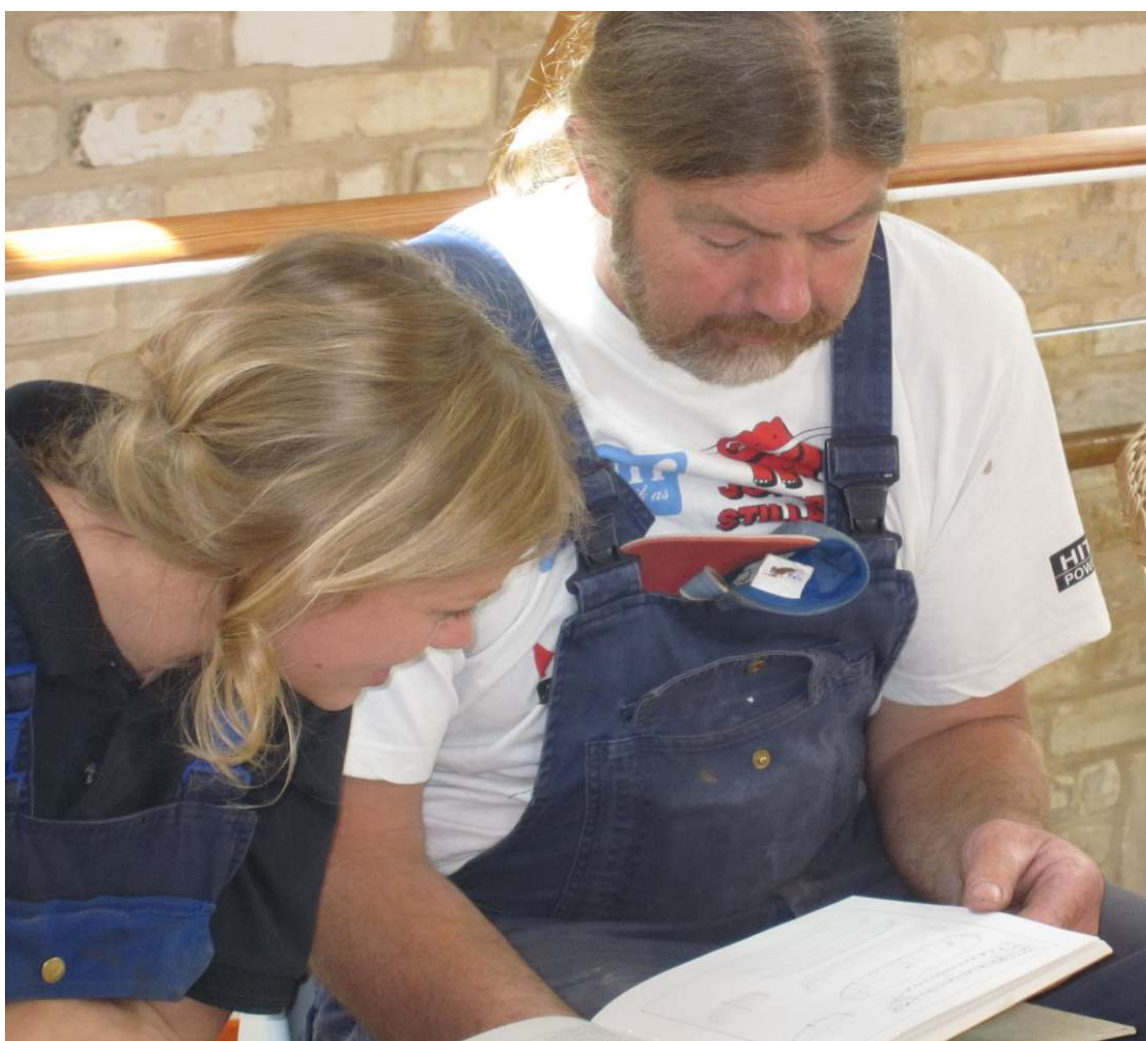
*Nu er det spændende at se, hvor tæt på den nu rekonstruerede model i 1:10 Morten kom, da han første gang han på papiret forsøgte at skitsere, hvordan vraget hypotetisk kunne have set ud. Det får vi at se, når modellen måles og tegnes ud i plan og opstalt.*

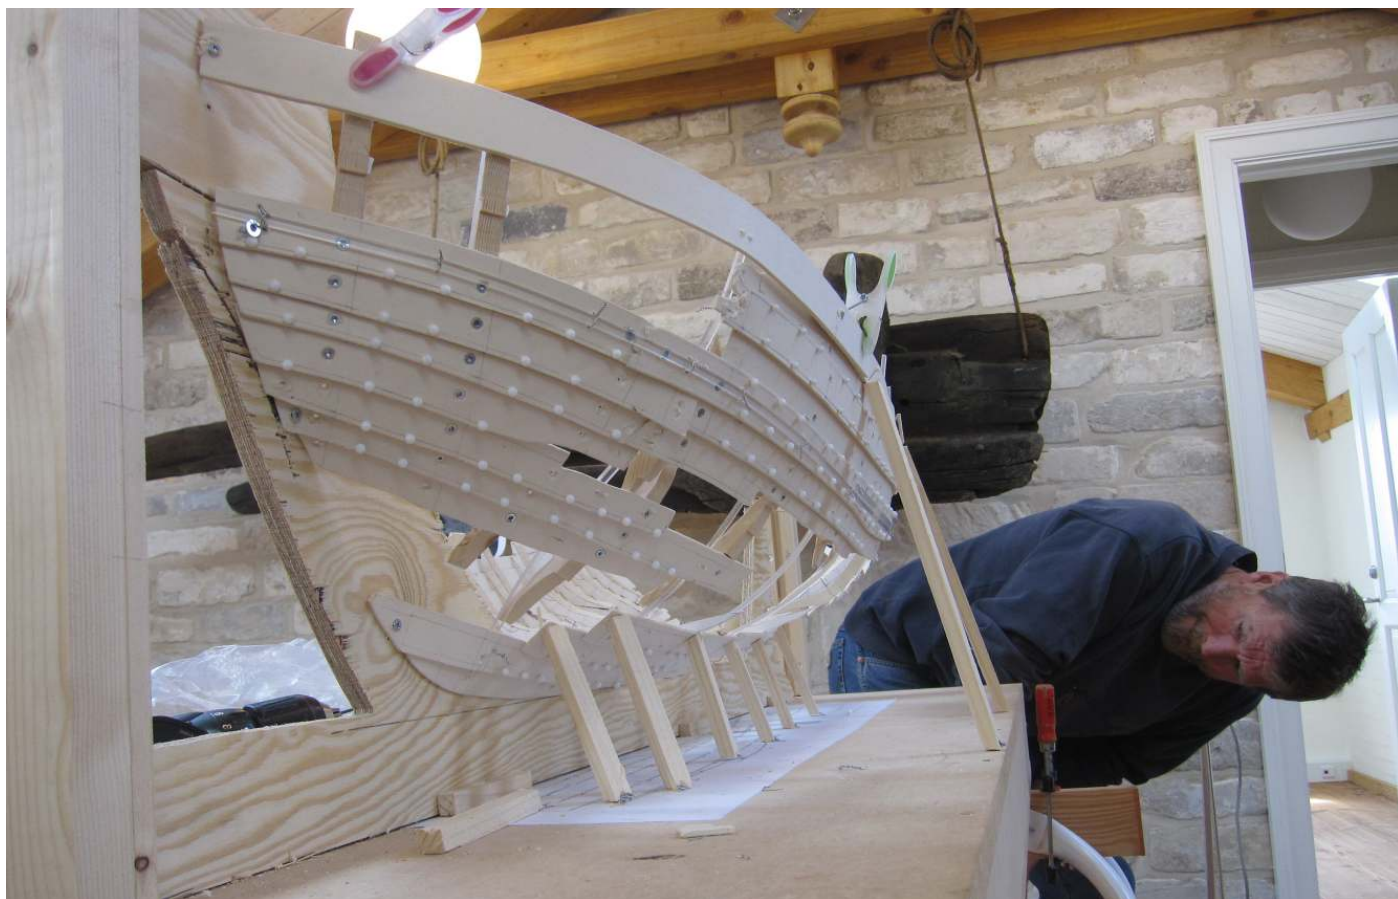
*Modellen har som helhed fået fine linjer og tegner til at blive et helstøbt fartøj, vi ikke har set før. Morten er godt tilfreds med resultaterne af samarbejdet med Peter bådebygger og hans folk. Nu er der et første grundigt begrundet bud på, hvordan skuden, der blev til Pedersbæksvrag, kan have været udformet. Et udkast der både kan gåes efter i kortene og danne udgangspunkt for tegningsarbejde og et fuldskala eksperiment.*

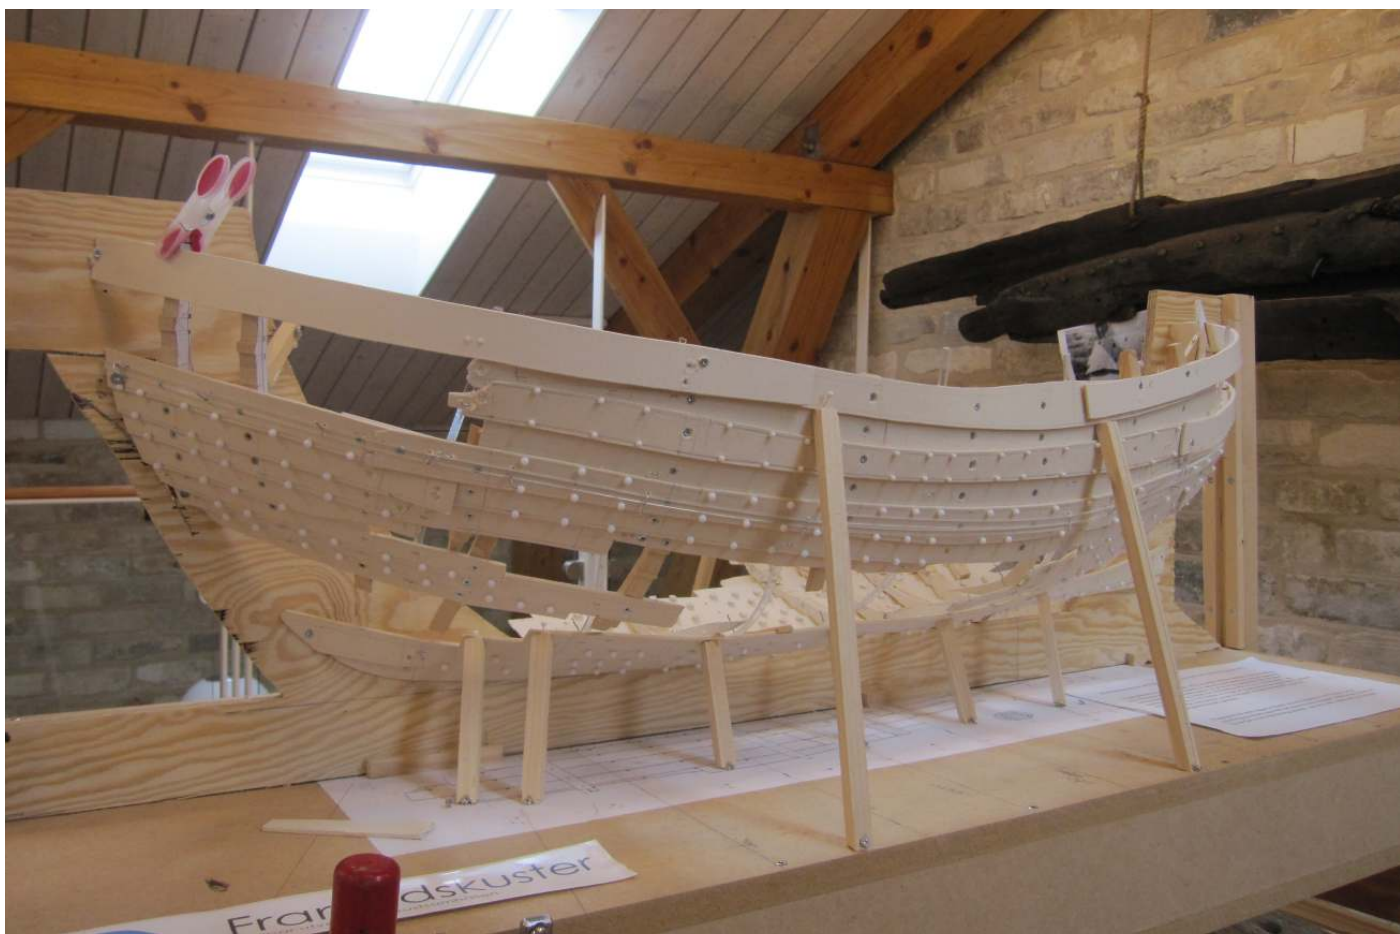
*Modellen som den tager sig ud efter dialogen med havbådebyggeriets folk.*
